水庫集水區保育治理工程生態檢核表 主表(1/2)

工程基本資料	工程名稱 (編號)	玉井區第 69 林班亞美坑崩塌地整治四期工程 (104 嘉治林字第 6 號)	設計單位	勇霖工程顧問有限公司
	工程期程	(1)乙方應於決標日起 5 日內開工，並於 40 日內完成規劃設計工作。 (2)初步設計階段：乙方應於開工後 20 日內提交初步設計方案。 (3)細部設計階段：初步設計經審查小組審查通過後，乙方應依照審查小組意見辦理修正，於開工後 30 日內提出細部設計書圖。 (4)設計書與預算書編製：細部設計經甲方檢視通過後，乙方應於履約期限內完成工程設計書與工程預算書編製，未符合契約要求者乙方仍應立即補正或重送。		監造廠商 勇霖工程顧問有限公司
	治理機關	行政院農業委員會林務局嘉義林區管理處	營造廠商	慶通營造有限公司
	基地位置	地點：台南市南化區關山里 集水區：南化水庫集水區 水系：後掘溪 段：亞美坑段 TWD97 座標 X：209026 Y：2561925	工程預算/ 經費	一仟二百萬元整
	工程緣由目的	因受敏督利、莫拉克等多次颱風襲擊造成平坑溪主流河道淤積與坡面崩塌，危及 179 鄉道用路人行車安全與南化水庫使用年限。		
	工程類型	<input type="checkbox"/> 自然復育、 <input type="checkbox"/> 坡地整治、 <input checked="" type="checkbox"/> 溪流整治、 <input type="checkbox"/> 清淤疏通、 <input type="checkbox"/> 結構物改善、 <input type="checkbox"/> 其他		
	工程內容	(1)防砂壩：2 座 (2)A 式固床工：3 座 (3)B 式固床工：6 座 (4)A 式漿砌石護岸：36m (5)B 式漿砌石護岸：48 m (6)A 式乾砌石護岸：379m (7)B 式乾砌石護岸：189m (8)既有防砂壩修復：1 式 (9)既有固床工修復：1 式 (10)混凝土砌石溝：100m (11)苗木植栽：615 株 (12)裸露坡面鋪稻草蓆：5,000m <sup>2</sup> (13)零星工項：1 式

附表 D-03 工程方案之生態評估分析

附表 C-04 生態監測紀錄表

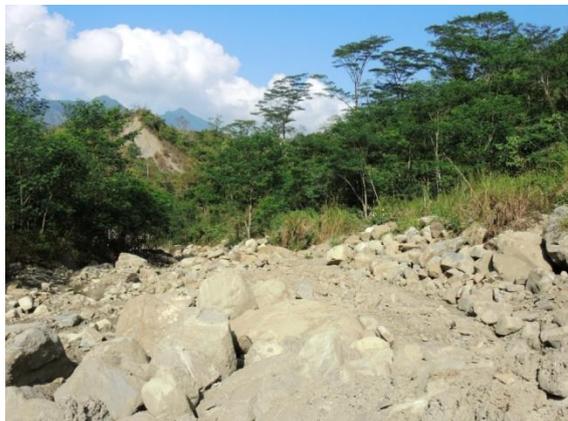
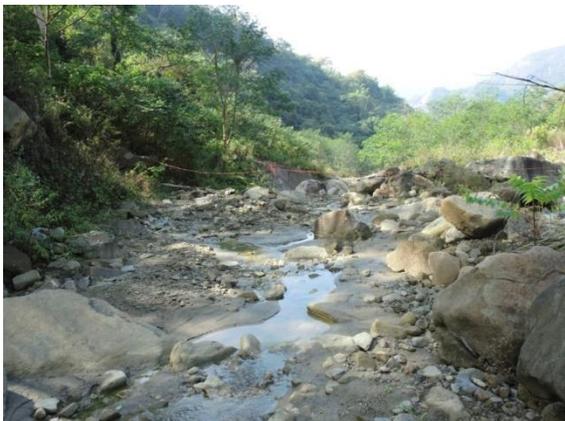
溪流棲地

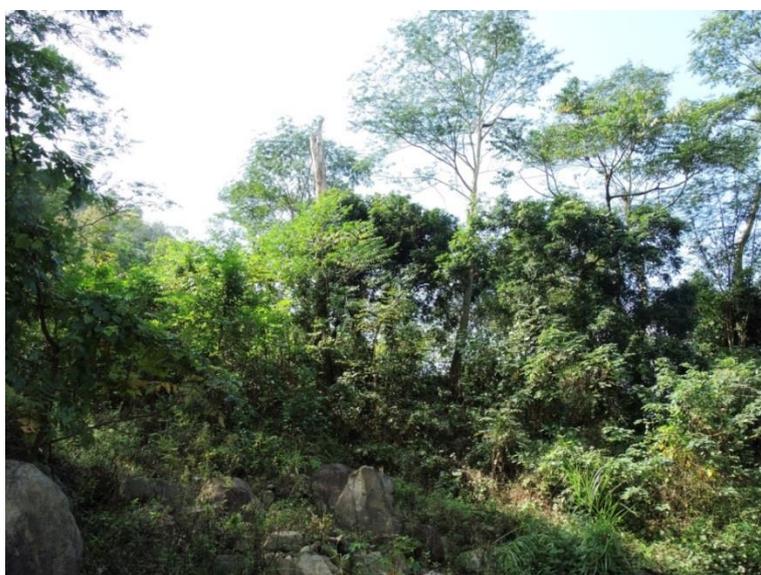
項目	新建工程	生態影響預測	保育對策
1	工程施作	左岸 0K+065-0K+175(空庫防淤區域)長期穩定之次生林工程開挖恐移除，干擾自然良好棲地並不利植生復育	[減輕]減少施工干擾範圍，工程除必要之工程量體及施作區域避免移除原有植被
2	工程施作	0K+200(河道轉彎處)有數株原生植物大樹工程開挖恐移除，干擾自然良好棲地並不利植生復育	[減輕]減少施工干擾範圍，工程除必要之工程量體及施作區域避免移除原有植被
3	工程施作	右岸施工便道右側初期次生林工程開挖恐移除，干擾自然良好棲地並不利植生復育	[減輕]減少施工干擾範圍，工程除必要之工程量體及施作區域避免移除原有植被
4	河道整理	完工後溪床整平無石塊，缺乏生物棲息空間與多樣性棲地環境	[減輕] 大石現地保留
5	防砂壩	壩體垂直落差高，使水生動物無法上溯，阻斷水域棲地的縱向連	[減輕] 砂壩採用開口壩型式，增加其透水性，有利魚類上溯。

圖 1 0K+200(河道轉彎處)的數株原生植物大樹

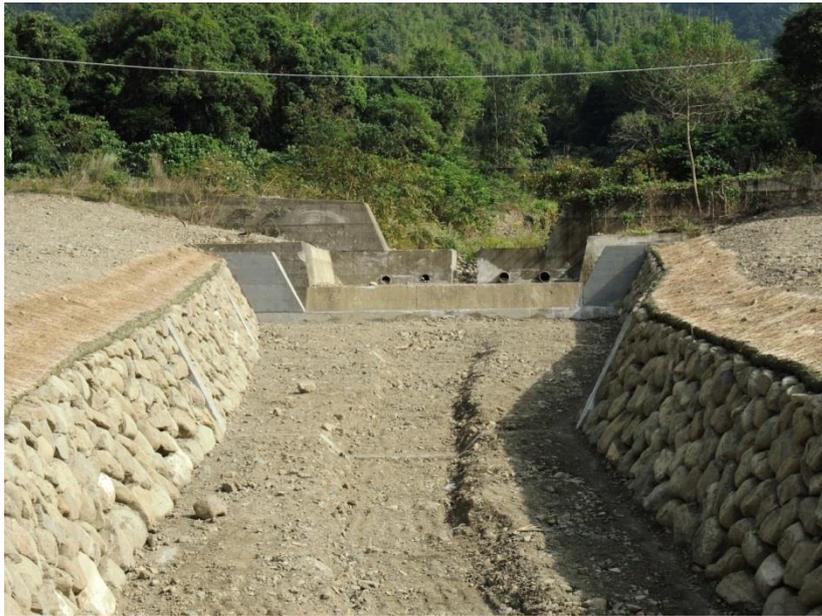
圖 3 溪床營造深槽區之案例

<p>有利魚類上溯。</p> <p>5. 在溪床營造深槽區(如圖 3),施工後較容易有地表水流,可供動物利用。</p> <p>6. 護岸後方回填土方時,表層 30 cm 不夯實,以利後續造林苗木根部生長,增加存活率。</p>	<p>通過。</p> <p>5.遵照辦理。</p> <p>6.遵照辦理。</p>
--	--
