水庫集水區保育治理工程生態檢核表 主表(1/2)

| 工程基本資料 | 工程名稱<br>(編號) | 大埔區第 125 林班崩塌地治理工程 | | 設計單位 | 捷新工程顧問有限公司 |

附表 D-03 工程方案之生態評估分析

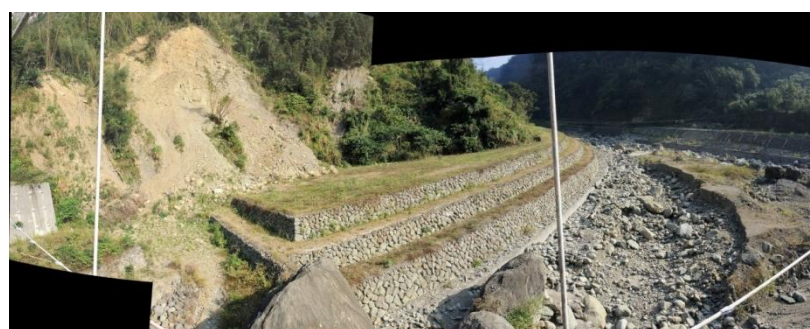
工區(左方)及達那伊谷全景

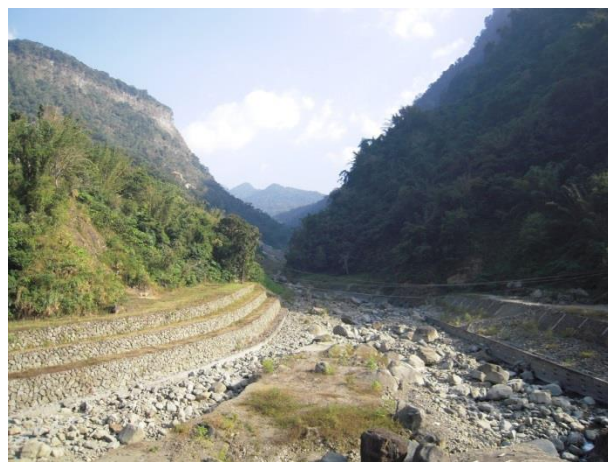
施工階段注重溪流生態的保護

| 3 | 施工便道 | 工程有跨越溪流的便道規劃，因溪流生態及魚類為達那伊谷的重要特色，建議有對應的保護措施，優先利用既有便道，將路線預先標示於設計圖。且應注意水質保護，設置排水涵管，避免泥砂汙染水質，為害鮎魚生存。 | 有關施工便道的設置建議在施工前與施工廠商再次確認。 |

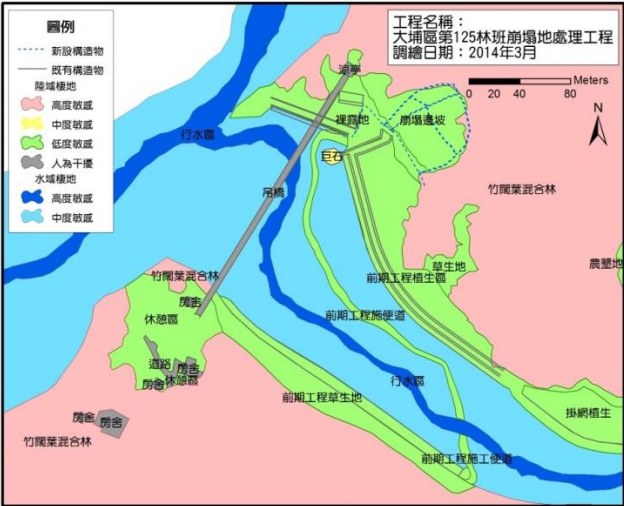
| 施工範圍與生態關注區域套疊圖 | | <p>工程名稱：<br/>大埔區第125林班崩塌地處理工程<br/>調繪日期：2014年3月</p> <p>工程範圍本身無明顯生態議題，但因位在達那伊谷自然生態公園內，工程機具跨越溪流到工區時，需特別重視溪流環境的維護</p> | |
