水庫集水區保育治理工程施工階段生態檢核表(1/2)

工程基本資料	工程名稱 (編號)	大埔區第 55 林班崩塌地工程		基地 地位 位置 圖 基地 地位 位置 圖	地點： <u>嘉義縣番路鄉</u> 集水區： <u>曾文水庫集水區</u> 水系： <u>曾文溪</u>			
	工程期程	2013 年 11 月 11 日開工 工期 75 日曆天

水庫集水區保育治理工程施工階段生態檢核表(2/2)

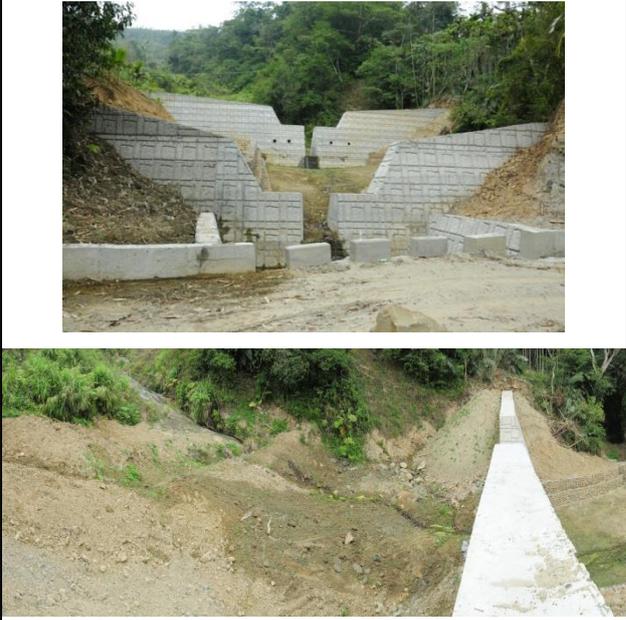
填表人員 (單位/職稱)		鄭■■■(觀察家生態顧問有限公司)	填表日期	民國 102 年 11 月 13 日	
蒐集類型		重點摘要或結論		作者或發行單位	年份
生態文獻		<p>曾文水庫集水區在地理上銜接阿里山、茂林與西拉雅三個生物資源豐富的國家風景區，區域內包涵大面積的保安林地，在台灣的淺山生態系佔有重要的生態位置，近年有出現記錄之重要物種包括：保育類草鴉、赤腹鷹、蜂鷹、黑鳶、紅隼；龜殼花、錦蛇、兩傘節等蛇類；南方燕藍灰蝶、脊紋鼓蟪；穿山甲、台灣野兔，以及數種特有種蝙蝠。</p>		西拉雅國家風景區管理處	2010
設計階段 生態保育對策 (含圖)		<ul style="list-style-type: none"> ➢ 減少對左岸邊坡上半部的次生林的干擾 0K+070 切口壩左岸壩翼選址已避開林相良好區域，施工便道將以開闢於右岸草坡為原則 ➢ 保護下游良好溪流環境 編列臨時沉砂池，降低工區排水對下游生態負面影響 ➢ 水域棲地營造 <p>排塊石混凝土成一斜坡，並於護坦中央施作一凹槽供生物棲息工程後能保持水流流通，有利水域生物生活利用。</p>		嘉義林管處	2013
施工圖示	施工範圍與生態關注區域套疊圖	工區近期有崩塌災害，僅有初期次生植被，不需進行生態關注區域圖套疊			
	範圍限制 現地照片 (施工便道及堆置區)

現勘資料	2014
