水庫集水區保育治理工程施工階段生態檢核表(1/2)

工程基本資料	工程名稱 (編號)	玉井區第 43、49、79 林班護岸及潛壩加強工程		基地位置圖	地點：台南市南化區 集水區：南化水庫集水區 水系：後堀溪	
	工程期程	開工日期：102.5.5 工期 200 日曆天

水庫集水區保育治理工程施工階段生態檢核表(2/2)

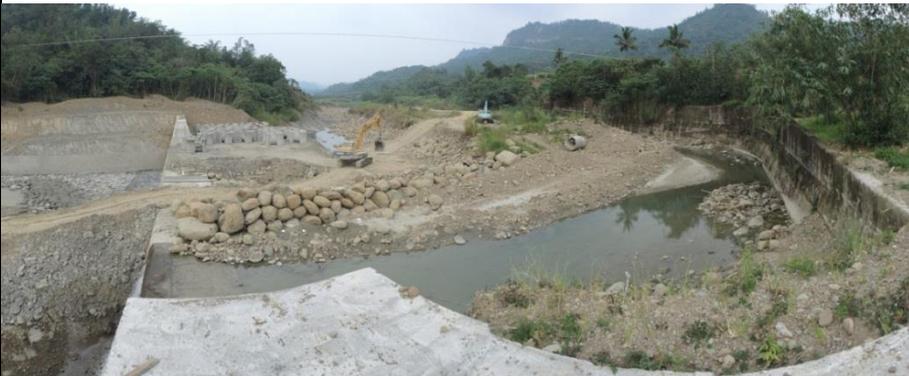
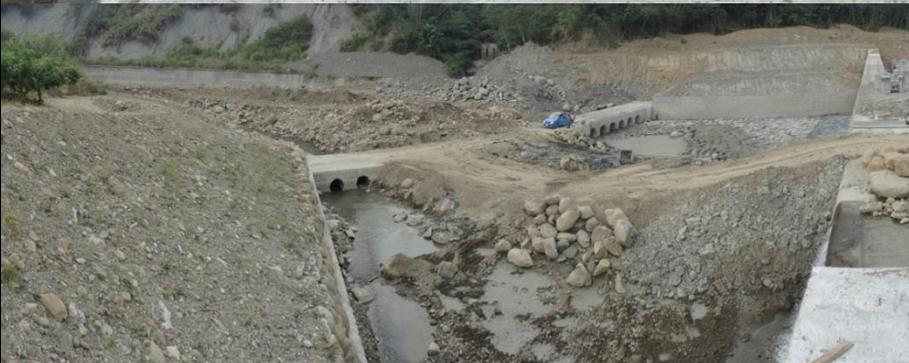
9.河岸植生保護	兩岸濱溪帶 90% 移除。	左 1 右 1
		10. 河岸植生帶寬度	兩岸濱溪帶 90% 移除，無植生帶。	左 1 右 1
	特殊物種	無		
	現地環境描述	<p>➤ 點位 1 評估河段流量少，溪床漂石、礫石、卵石均移除或掩埋，主要為均一淺流及少數深潭兩種水型，水域棲地單一。大部分底質有沉積土砂覆蓋，沙洲廣大，水生棲地品質劣。兩岸有砌石護岸，。兩岸幾無植生帶。</p> <p>➤ 點位 2 主流河道的單側護岸工程，河床底質以塊石為主，右岸為本期工程之新建 RC 護岸，水流以淺流為主，下游處有一潭區，左岸為草生地。</p> <p>➤ 點位 3 主流河道的護岸工程，工程位置為右岸淤積灘地，行水區偏向左岸，應無明顯生態議題。</p> <p>➤ 點位 4 既有農路工程，無水域環境</p>		
	災害照片(拍攝日期)			
	棲地環境影像			
	點位 1			
	施工中(拍攝日期 2013.10.29)			
	棲地 影像紀錄
