水庫集水區保育治理工程施工階段生態檢核表(1/2)

工程基本資料	工程名稱 (編號)	玉井區第 46、47 林班護岸工程		基地 位置 圖 基地 位置 圖	地點： <u>台南市南化區</u> 集水區： <u>南化水庫集水區</u> 水系： <u>後堀溪</u>	
	工程期程	開工日期：102.5.22 工期 200 日曆天

附表 C-07 施工後生態保育措施執行狀況

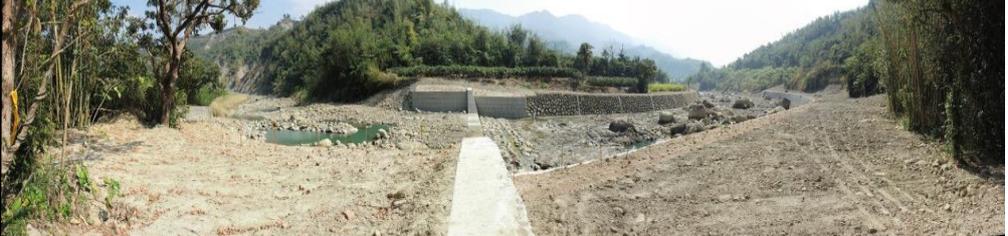
施工後環境現況

9. 河岸植生保護	兩岸濱溪帶全部移除。	左 1 右 1
		10. 河岸植生帶寬度	兩岸濱溪帶全部移除，無植生帶。	左 1 右 1
	特殊物種	➤ 工區 2 既有固床工修復，不需進行水域棲地評估。		
	現地環境描述	➤ 工區 1 評估河段流量少，深潭處積水，溪床漂石、礫石、卵石部份保留，主要為淺流與深潭兩種水型。部分底質有沉積土砂覆蓋形成沙洲，水生棲地品質尚可。左岸砌石護岸，右岸混凝土護岸，堤岸穩固。兩岸植生帶全數移除。初判顯示該河段受治理工程衝擊大，不適合水生生物棲息。 ➤ 工區 2 工程位在後崛溪主流河道，目前為枯水期，多為淺流環境，底質以塊石、礫石為主，上游散佈零星大石，泥砂沈積明顯，包埋度中等。固床工與下游處水面高差約 1M，因砂石堆積，且固床工有開孔，可減輕水域縱向阻隔。		
災害照片(拍攝日期)				
棲地環境影像(拍攝日期 2013.10.29)				
工區 1
