第三章 調查成果

3.3.1 祝山停機坪工區

3.3.2 阿里山中山村工區

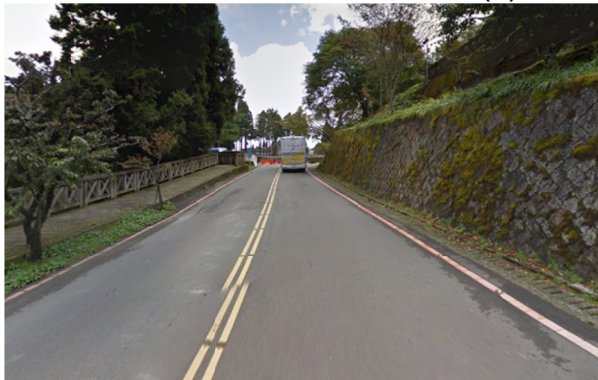
(b) 中山村上邊坡區外排水由路側溝排除

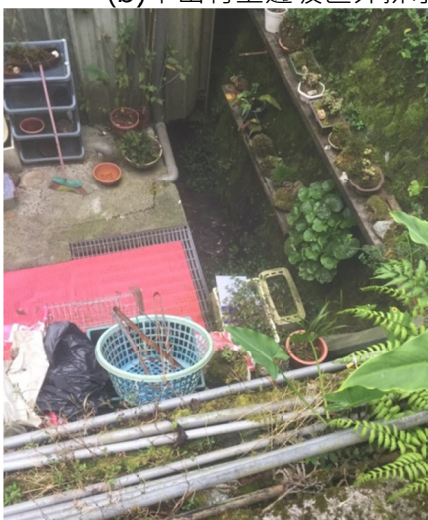
(d) 住宅後方水溝被鐵皮及雜物覆蓋

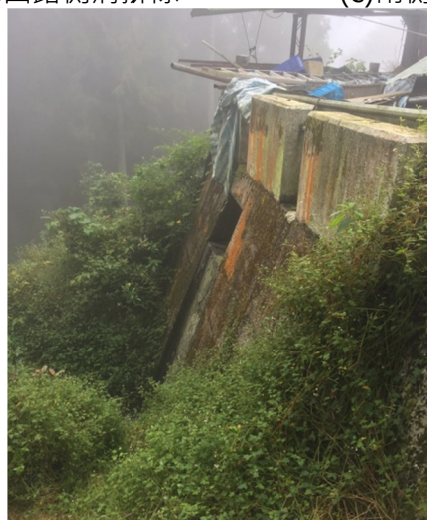
(e) 排水溝出水口與擋牆連接處(南側)

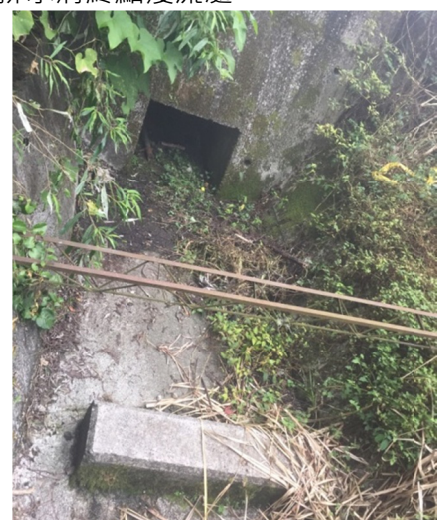
(f) 擋牆下方出水口及齒墩現況(北側)

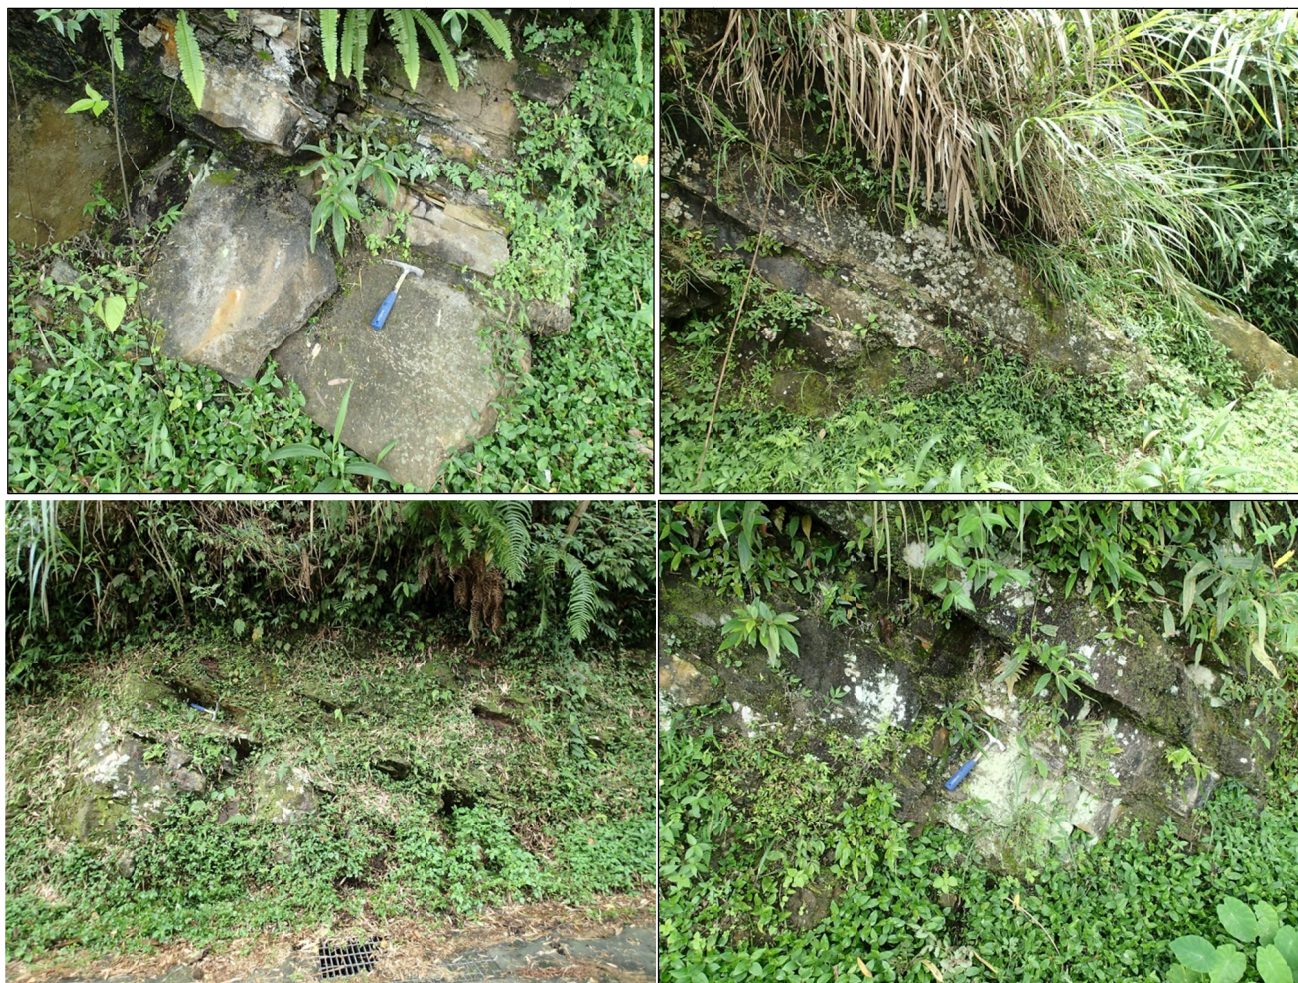
奮起湖工作站東側 169 縣道旁可見砂岩及厚砂岩夾薄頁岩互層岩盤露頭，工區周邊露頭調位置及結果如圖 3.28 所示，層面露頭照片如圖 3.29，以地質羅盤量測層面位態，並統計層面平均位態約為 N27°W/20°SW，圖 3.30 為周邊露頭層面統計立體投影

圖 3.29 奮起湖工作站工區周邊砂岩露頭

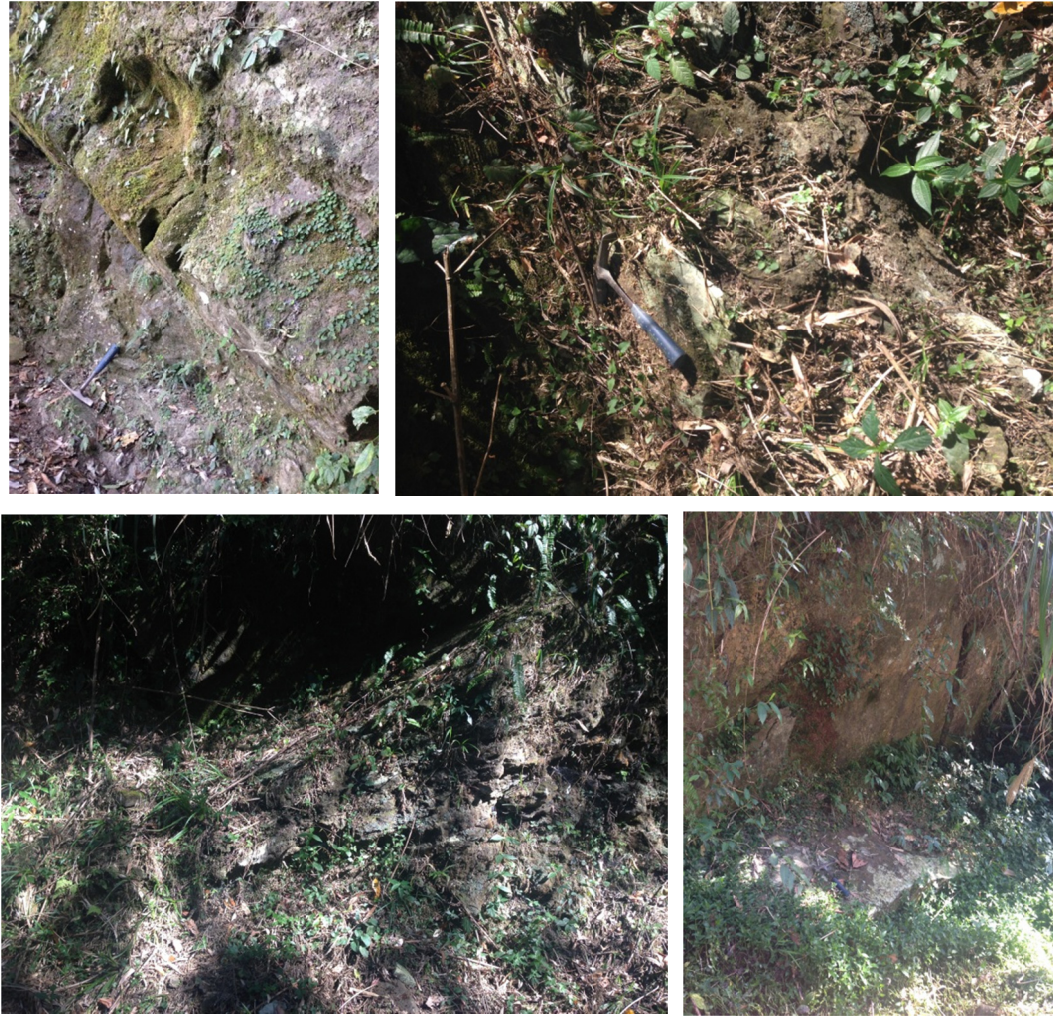
圖 3.37 光崙山工區周邊砂岩及砂頁岩互層露頭照片

光崙山工區周邊可見砂岩及砂頁岩互層之岩盤露頭，工區周邊露頭調查位置及結果如圖 3.36 所示，層面露頭照片如圖 3.37，以地質羅盤量測層面位態並統計層面平均位態為 $N20^{\circ}E/33^{\circ}NW$ ，本次現地地表地質調查結果與五萬分之一台灣區域地質圖-雲林(第二版)於光崙山工區附近所顯示之資料相近($N20^{\circ}E/40^{\circ}NW$)。
