行政院農業委員會林務局嘉義林區管理處

阿里山森林遊樂區及奮起湖地區

安全監測及林道地錨檢測

成果報告

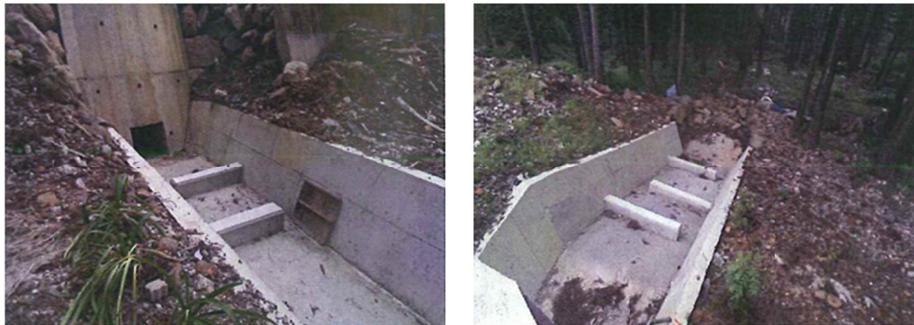
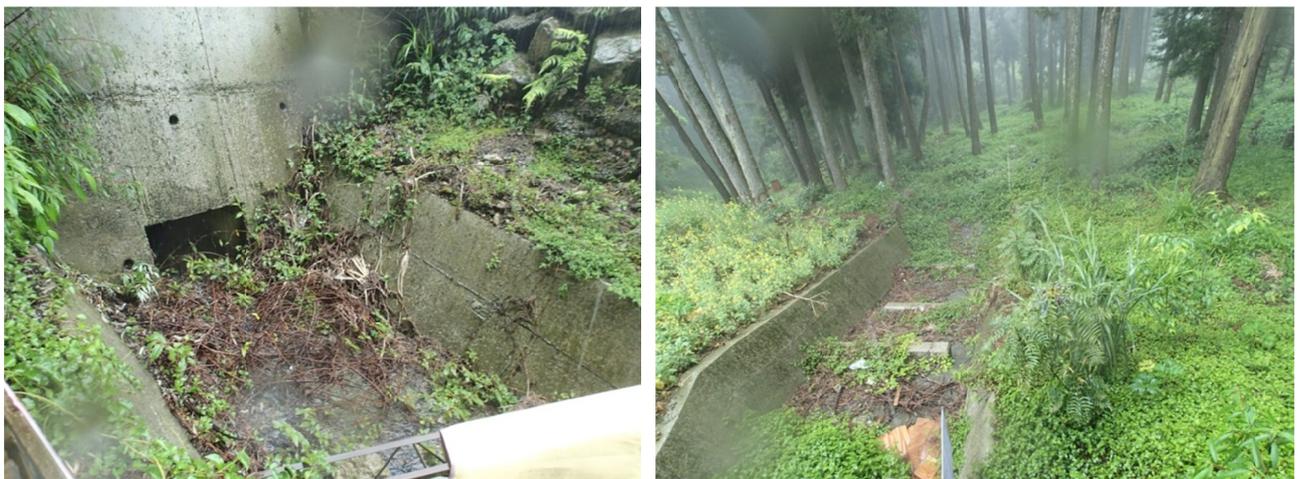
圖 2.17 中山村外側排水溝照片

(a) 中山村排水溝(拍攝日期:102 年 7 月) 資料來源:「嘉義處轄奮起湖等地區安全監測及預警系統評估建置-第二階段正式版報告書」, 嘉義林區管理處, 民國 102 年 12 月

(b) 中山村排水溝現況(拍攝日期: 105 年 5 月 13 日)

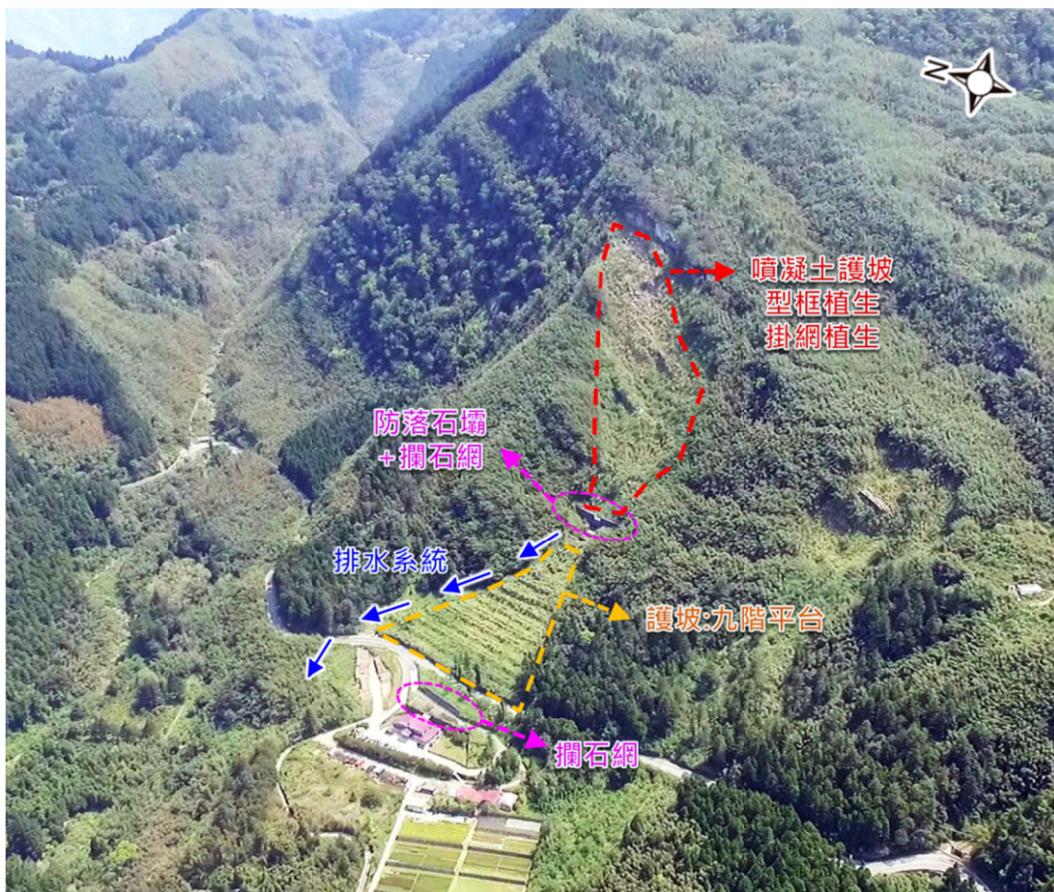
圖 2.20 奮起湖工作站前期治理狀況示意圖

根據「二萬坪地區整體調查規劃及安全監測成果報告」於 103 年 8 月至 104 年 12 月之監測記錄顯示，104 年下半年之兩次豪雨使工作站周邊水位觀測井水位升高 4~6m；104 年 8 月豪雨後工作站東側階梯平台上水位井(OW-1、OW-2)水位抬升約 5m，但降雨後水位下降速度緩慢，後續須持續追蹤。測傾管部分 BH4 及 BH5 並無明顯滑動面，而奮起湖工作站東側邊坡監測項目 BH-3、SIS-2 與 SIS-4 等測傾管皆有異常變位量，BH-3 累積變位更達 35mm，但因管底未進入地層不動點，故變位趨勢不一，必須注意後續變化趨勢。傾度盤量測結果各方向變動量皆小於 200 秒，尚屬安全範圍。沉陷點變位量均小於 1 公分，無明顯變化。

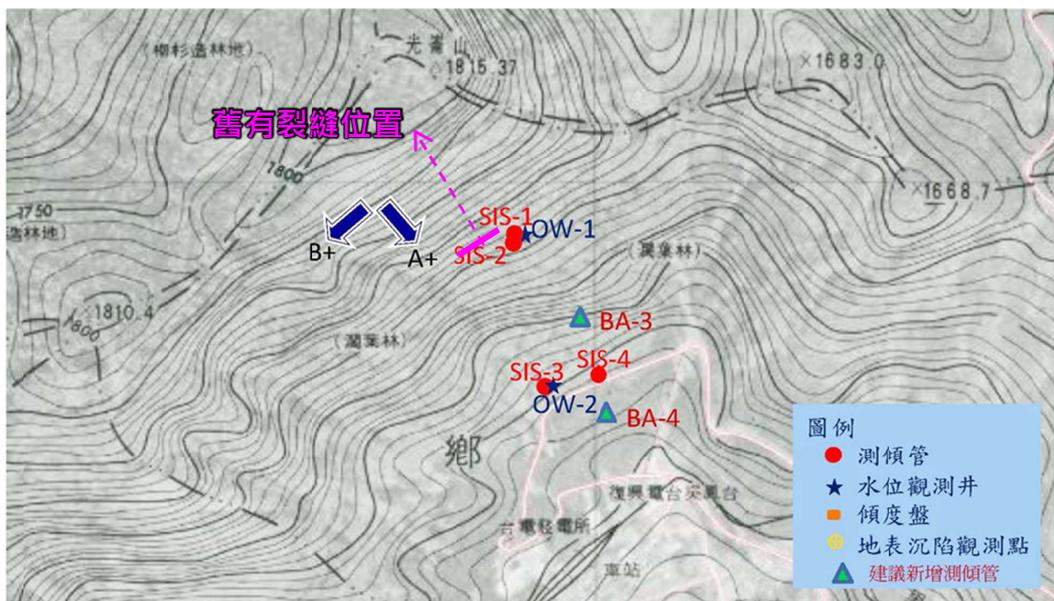
圖 2.26 光崙山工區前期監測儀器及舊有裂縫位置圖

光崙山工區上邊坡處(光崙山山腰-奮瑞古道周邊)步道上方法地表存有裂縫，此舊有裂縫嘉義林管處已進行填補處理(於裂縫內補土)以防地表逕流入滲，目前現場地表已無裂縫存在，現場填補前後照片見圖 2.25，此舊有裂縫位置標示於圖 2.26。

光崙山工區於 100 年起執行安全監測工作，工區內既有監測項目包括 4 處測傾管與 2 處地下水位觀測井，監測儀器佈置如圖 2.26。依據「二萬坪地區整體調查規劃及安全監測成果報告」自 100 年至 104 年 12 月監測記錄顯示，光崙山工區位於上邊坡的兩處水位觀測井皆未測得地下水，104 年下半年之兩次豪雨，水位均不受降雨影響而抬升。測傾管部分，除 SIS-4 外其餘監測點位的變動趨勢及變動幅度甚小。SIS-4 自 104 年 10 月起出現顯著變位，但現地踏勘後未見 SIS-4 周邊 169 縣道鋪面與路側溝有裂縫或顯著破壞情形產生，推測可能為受到 104 年下半年公路局五
