## 第四章 現地監測與分析

本章 4.1 節簡介本計畫所使用之監測儀器與工作方法，各工區現地監測點位置(包含既有及新設之監測點位)標示於 4.2~4.6 小節，本計畫現地監測工作範圍包含停機坪工區、中山村工區、奮起湖工作站工區、光崙山工區以及二萬坪工區，依照合約期程已於 105 年 7/26~7/31 量測各工區前期監測點位及本期新設監測點位之第一次量測值，並以該第一次量測值作為本期監測報告分析用之初始值，以避免過往監測誤差持續累積。

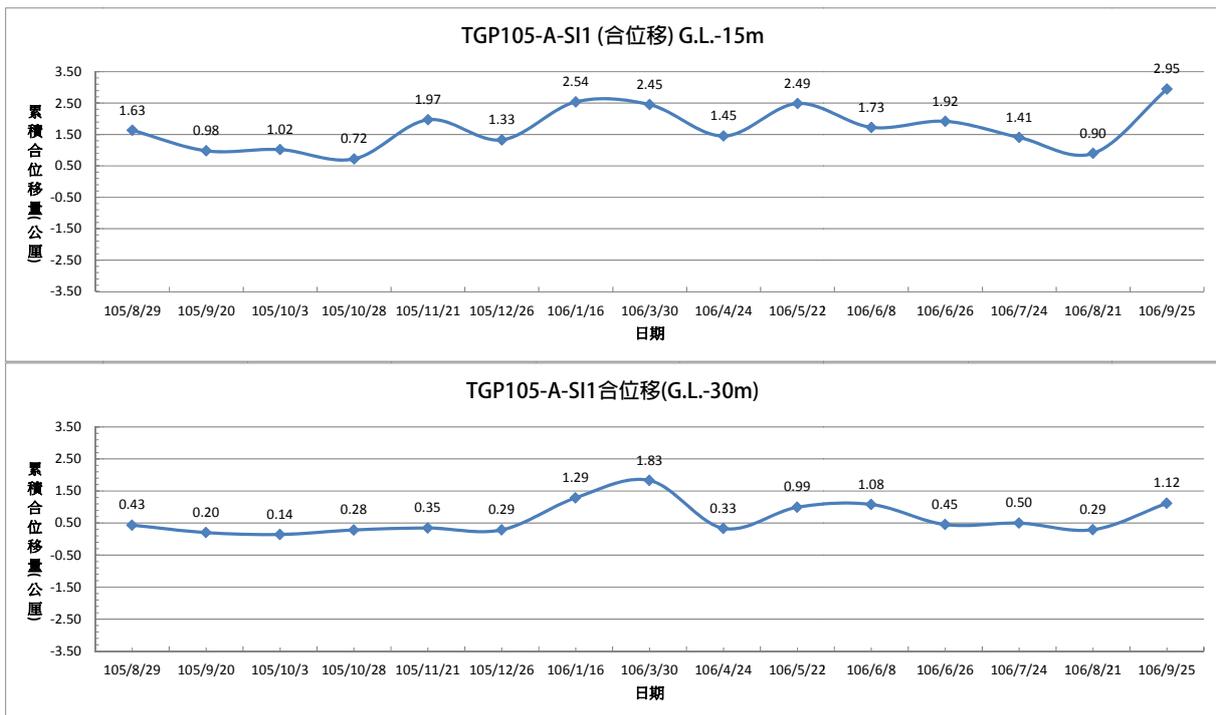
本監測點位自 105 年 7 月(本期監測初始值)起至 106 年 10 月底止，變位曲線僅在測傾儀儀器誤差範圍內擺盪(±2mm/25M)，其 GL-15m 及 GL-30m 之合位移變化圖如下所示，判定暫無出現明顯滑動傾向。TGP105-A-SI1 於 A 向累積最大位移為-3.3mm，B 向累積最大位移為 1.6mm。

(上圖已過濾歷次監測過程中明顯誤差值較大之量測數據)

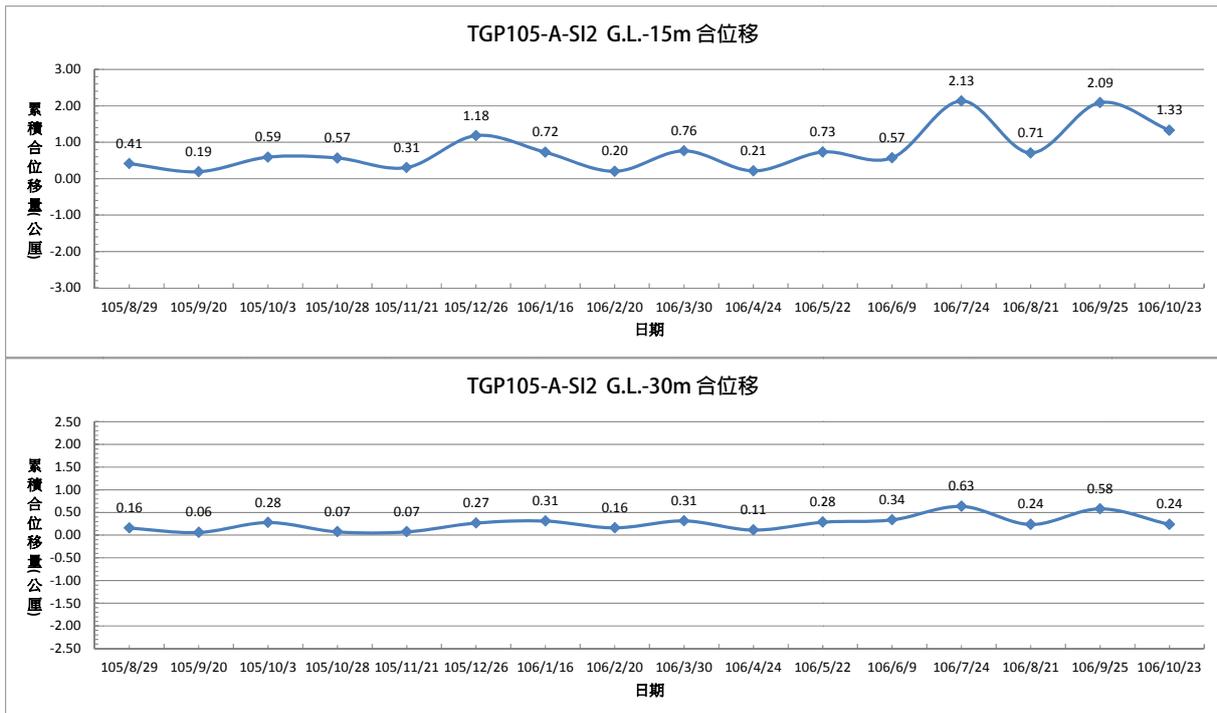
本監測點位自 105 年 7 月(本期監測初始值)起至 106 年 10 月底止，暫無出現明顯滑動傾向，其 GL-15m 及 GL-30m 之合位移變化圖如下所示。TGP105-A-SI2 本月量測之 A 向累積最大位移為-2.2mm，B 向累積最大位移為 0.9mm，皆發生接近孔口處。

(上圖已過濾歷次監測過程中明顯誤差值較大之量測數據)

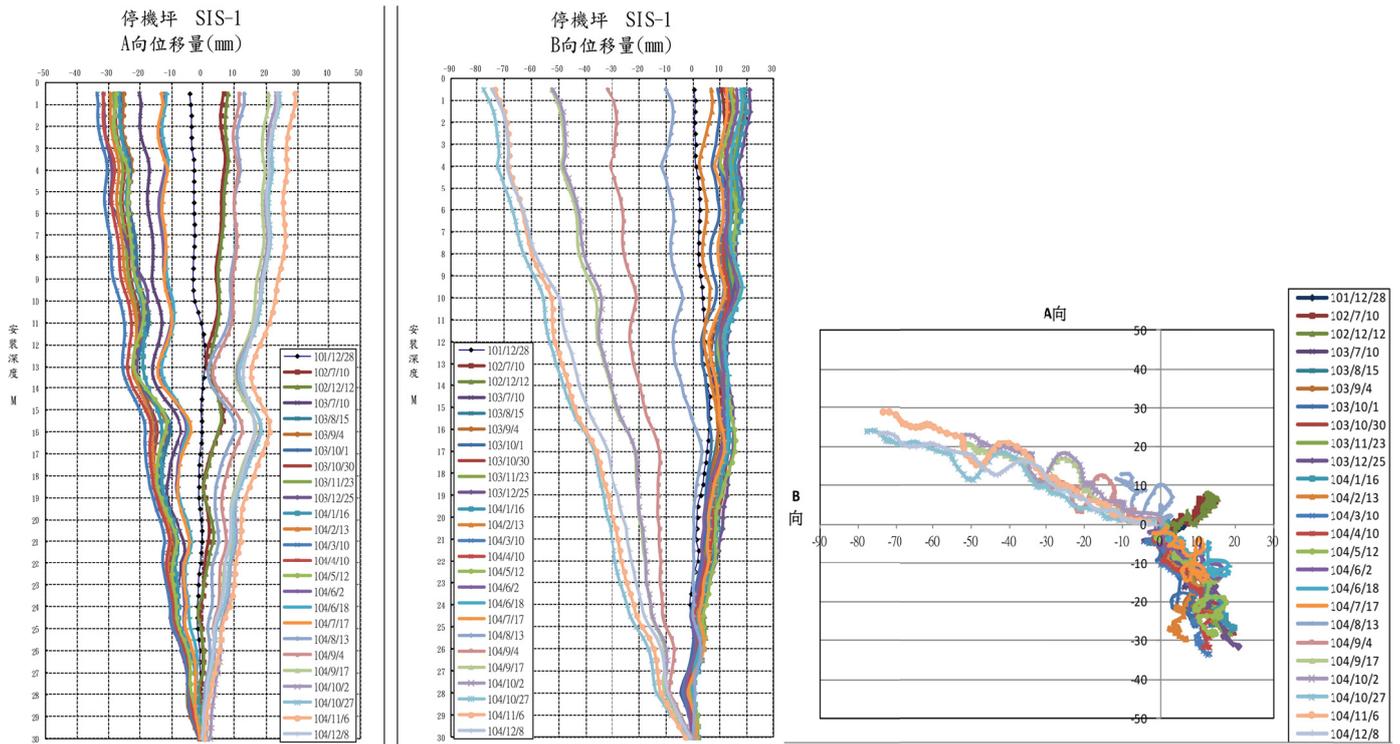
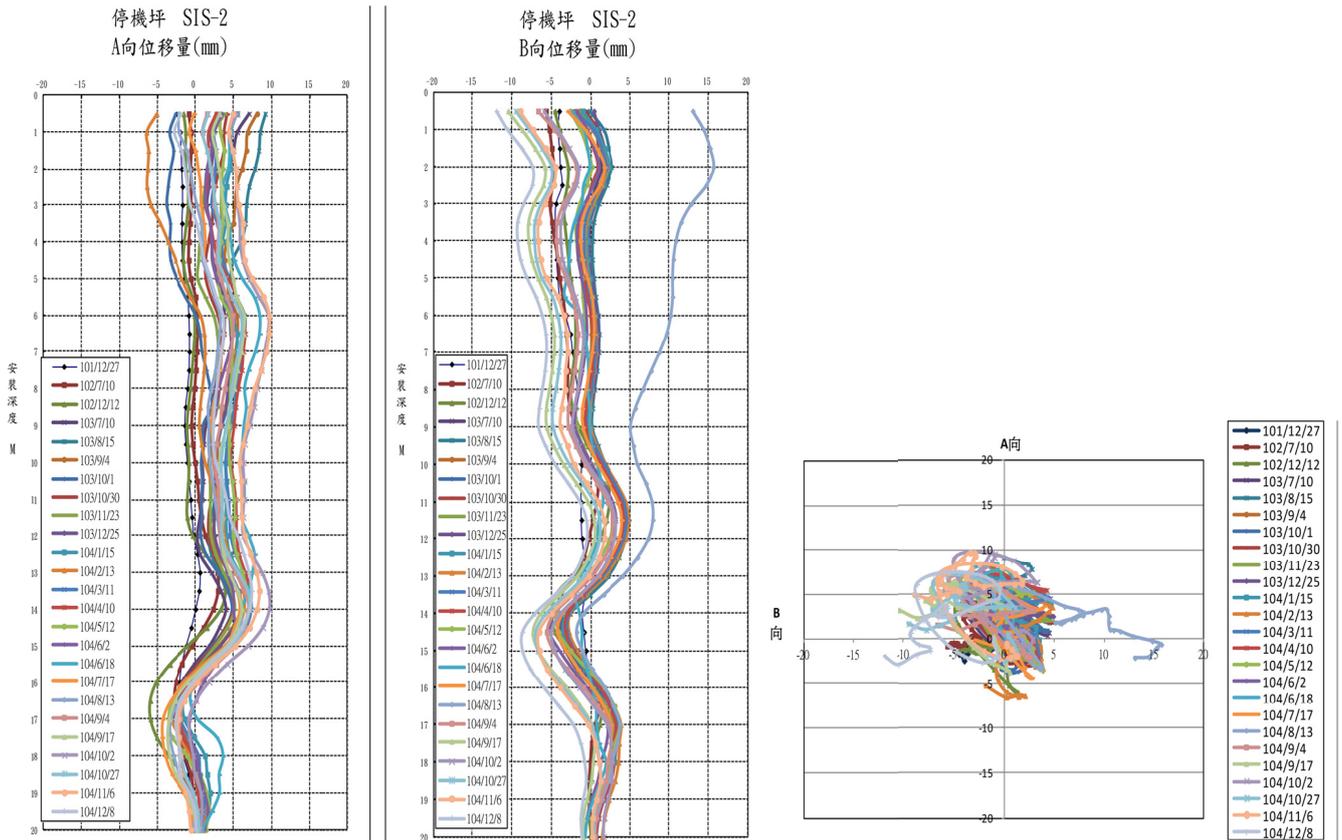
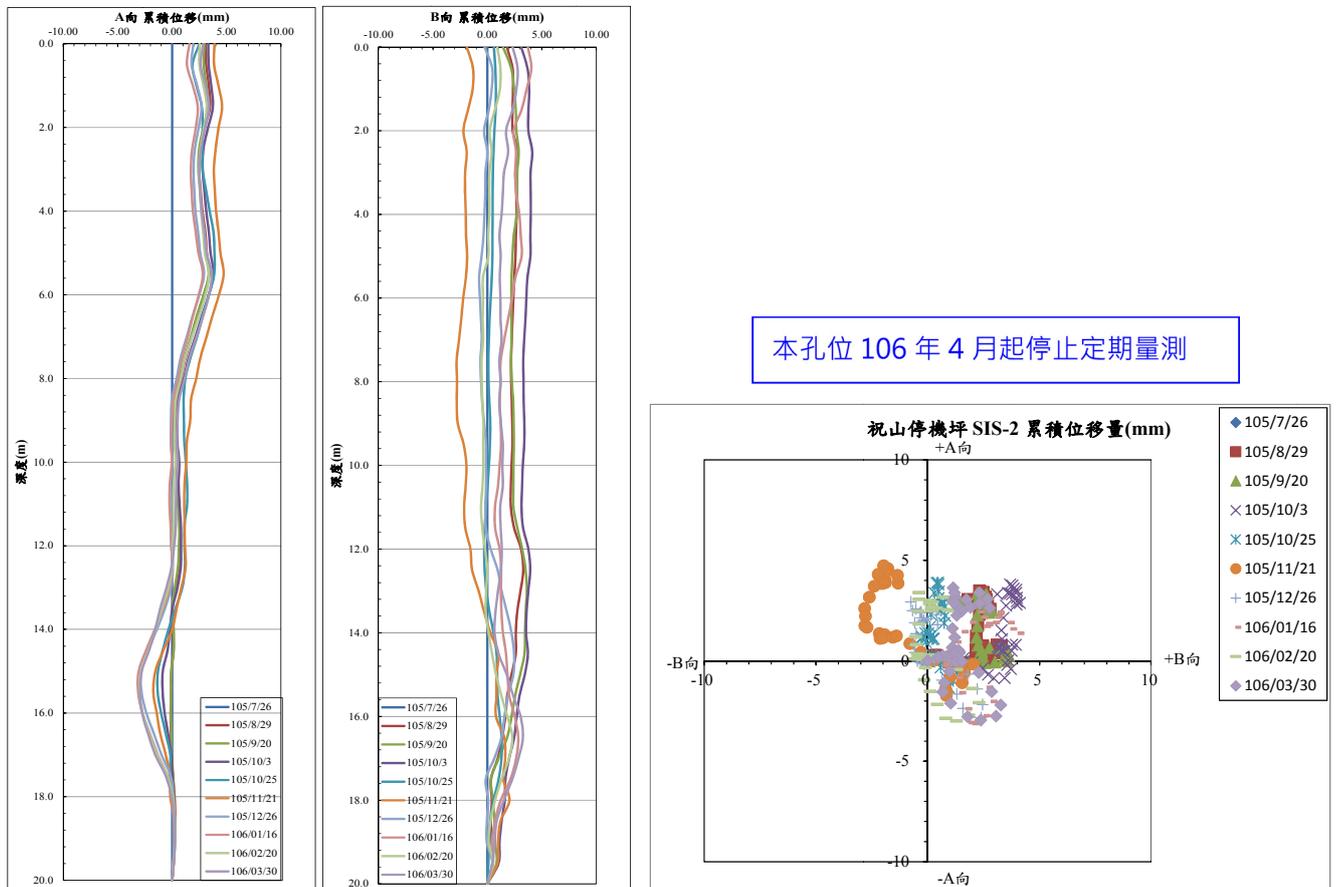
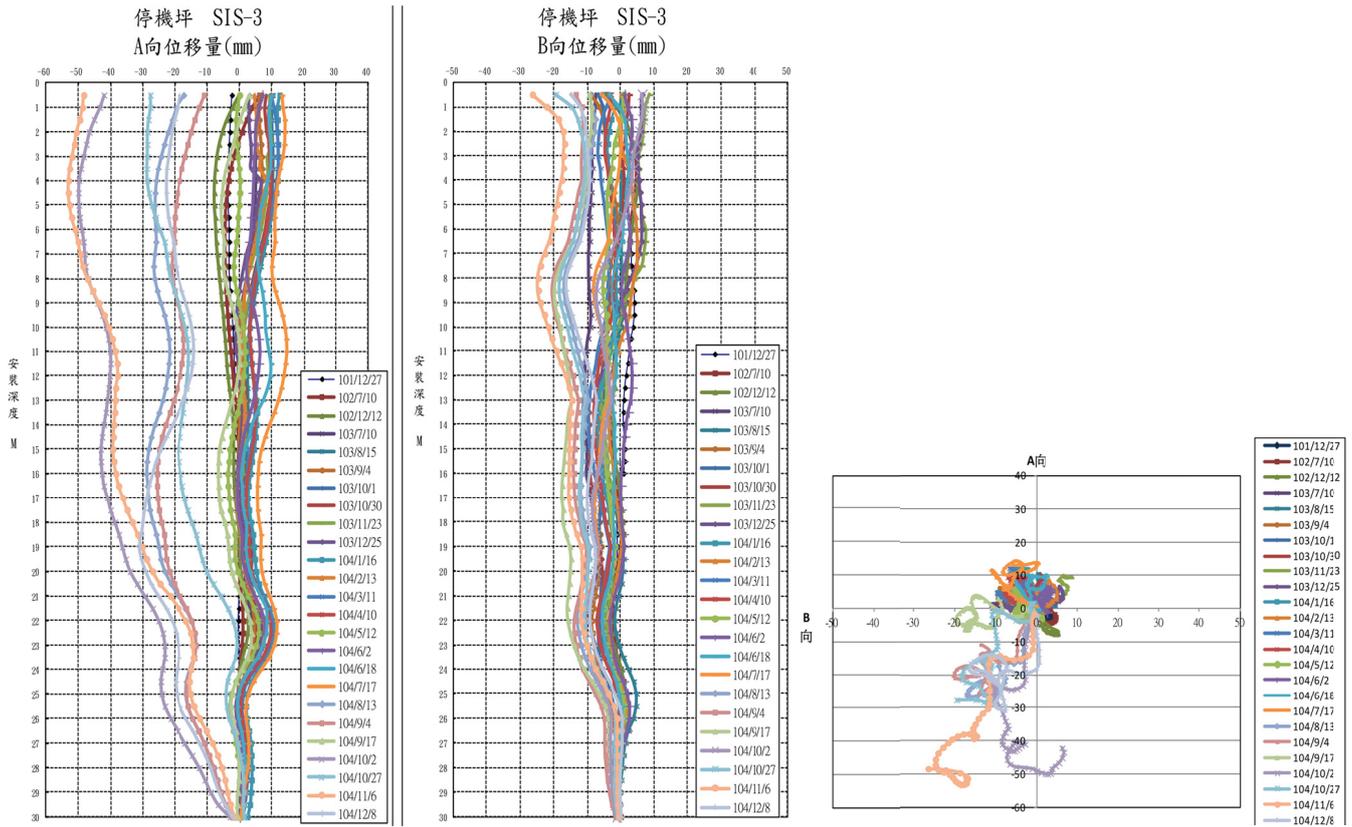
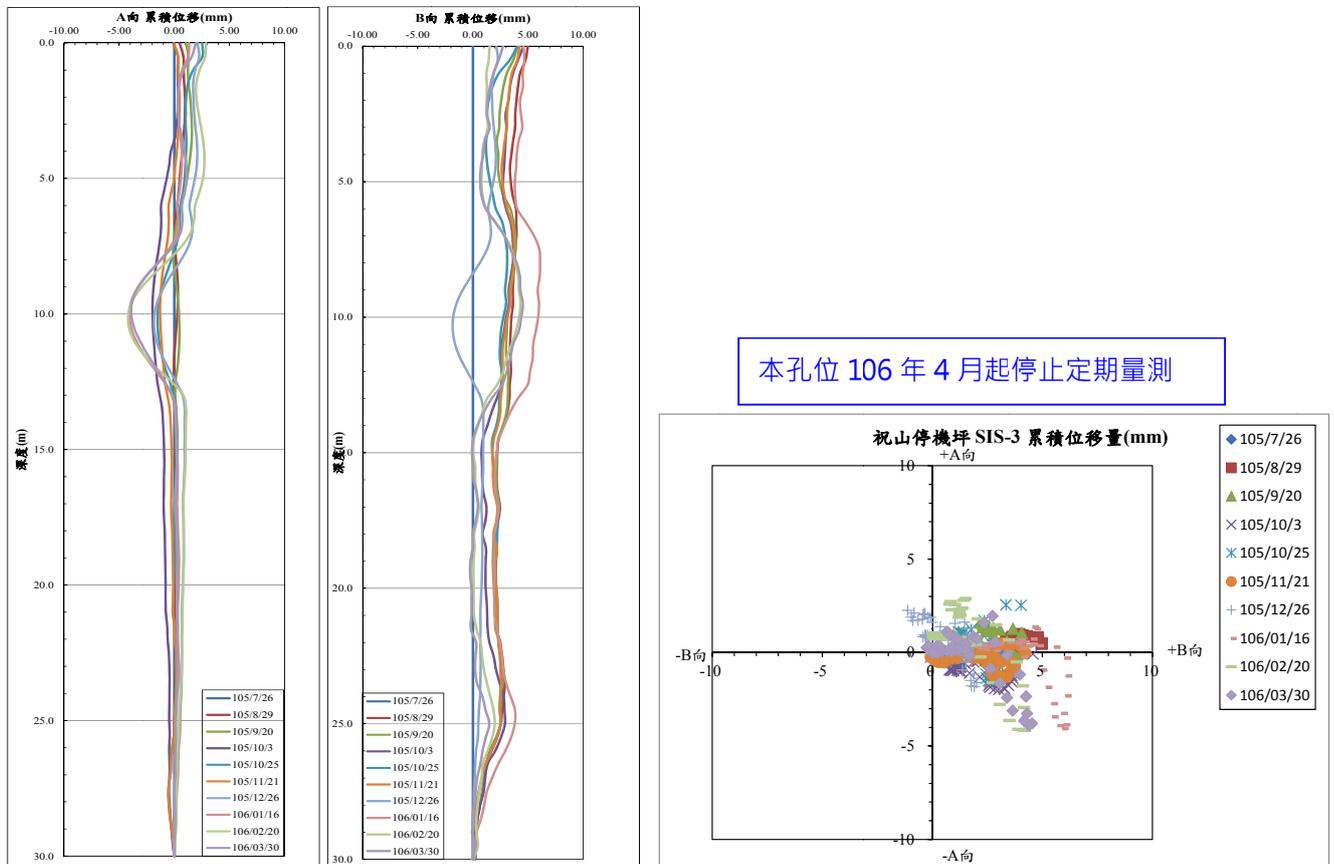
前期安裝之測傾管(TGP99-B-SI1~ TGP99-B-SI3)因局部地層沉陷以及孔壁回填料流失等原因，造成測傾管與地層間有空隙，施測時亦有管身晃動造成數據不穩定的現象，故量得數據較不具代表性。

本工區於 99 年安裝之測傾管 TGP99-B-SI1~ TGP99-B-SI3 因安裝時採用細砂回填，回填時管材與地層間未密合，導致測傾管與地層有空隙，且局部沉陷產生負摩擦力導致管材變形，其量測值及變位曲線與 TGP105-A-SI1 及 TGP105-A-SI2 相差甚多，經由數月量測及比對其他監測項目資料後，判定 TGP99-B-SI1、TGP99-B-SI2 及 TGP99-B-SI3 之數據較不具參考價值，建議廢除此三處測傾管；依照 106 年 4 月 27 日之會議記錄結論，停止量測停機坪工區 99 年安裝之測傾管三處。

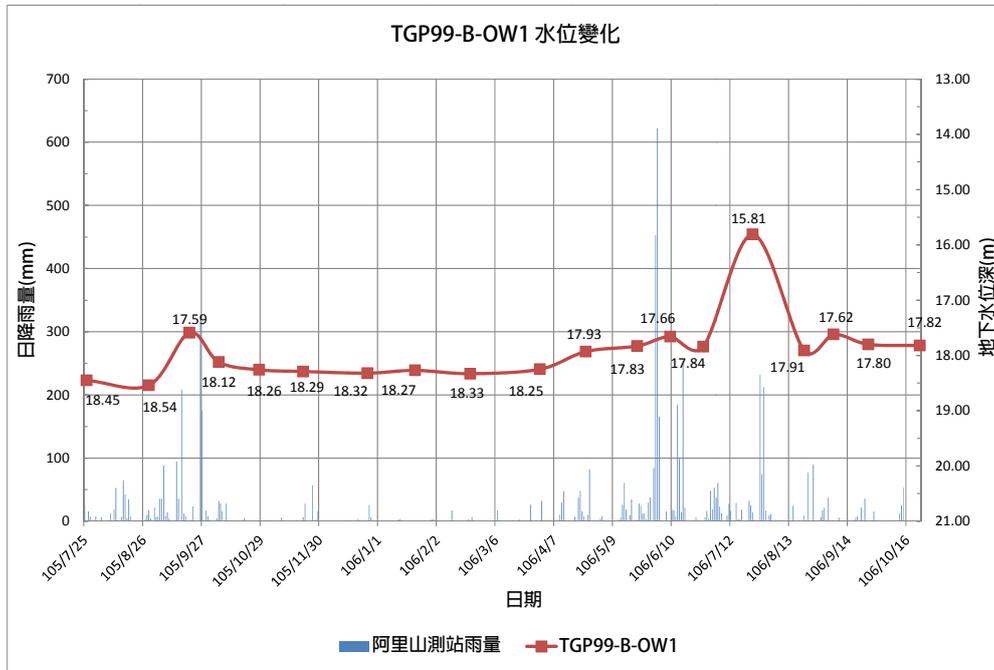
圖 4.18 停機坪 TGP99-B-OW1 水位量測變化圖

停機坪地下水水位觀測井 TGP99-B-OW1 孔深 20m，歷次量測水位變化圖如下，常時水位約在地下 18m~19m 間，該區受降雨量影響，地下水水位面抬升量約在 1~3m 間；由於本工區海拔高度約 2470m 且位於陵線附近，推估乾季時量測到之水位應為局部地形造成之棲留水或孔底水。

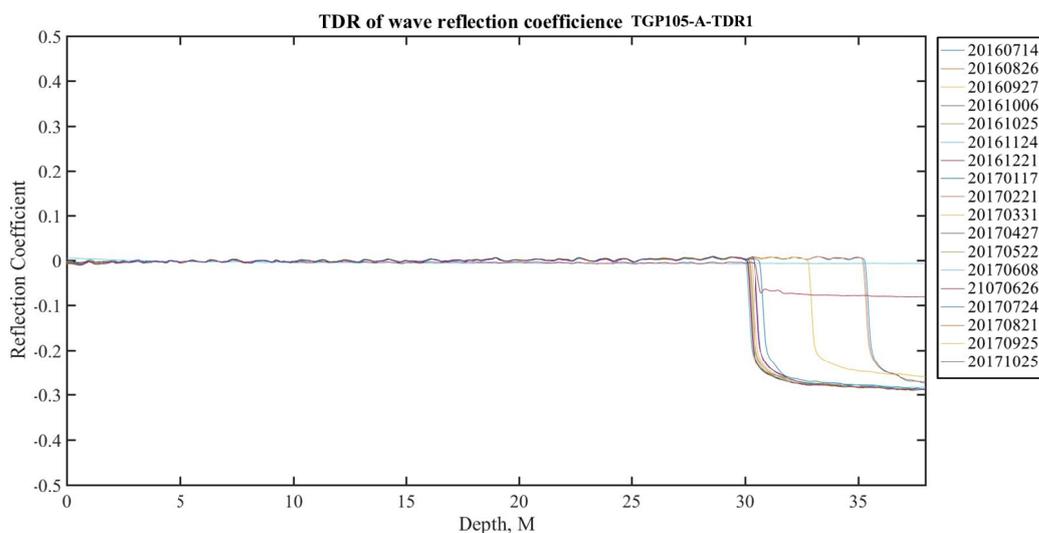
圖 4.19 停機坪 TGP105-A-TDR1 量測結果

TDR 地滑計安裝於停機坪工區 TGP105-A-TDR1 (35m)，由歷次量測結果可知該監測點位尚無出現明顯變位情形，其結果與鄰近鑽孔 TGP105-A-SI2 之量測結果相符；於深度 31m~35m 線形變化處為纜線底部進水造成傳遞介質不同之波型反應，歷次量測結果如下圖。

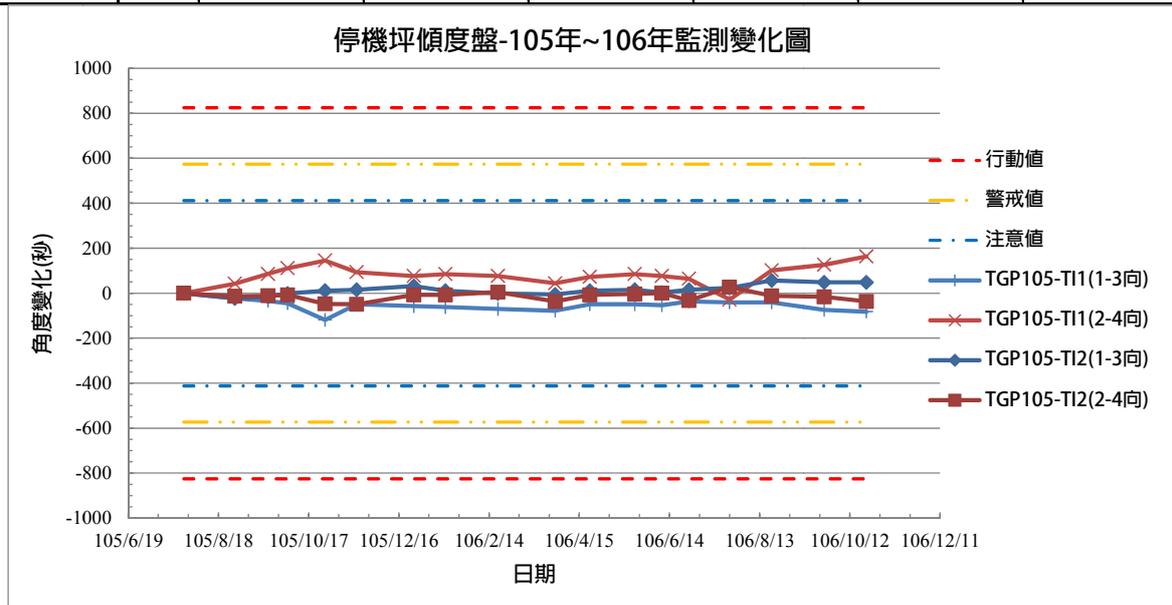
圖 4.20 停機坪傾度盤歷時變化圖

停機坪傾度盤 TGP105-TI1 及 TGP105-TI2 安裝於東側擋牆頂部，歷次量測結果如表 4-5 及圖 4.20。TGP105-TI1 量測結果與 105 年 7 月 26 日初始量測值之 1-3 向相差-82.4 秒，2-4 向相差 163.4 秒；TGP105-TI2 與 105 年 7 月 26 日初始量測值之 1-3 向相差 48 秒，2-4 向相差-36.9 秒，本次量測結果皆小於注意值(412 秒)，判定暫無明顯變位發生。

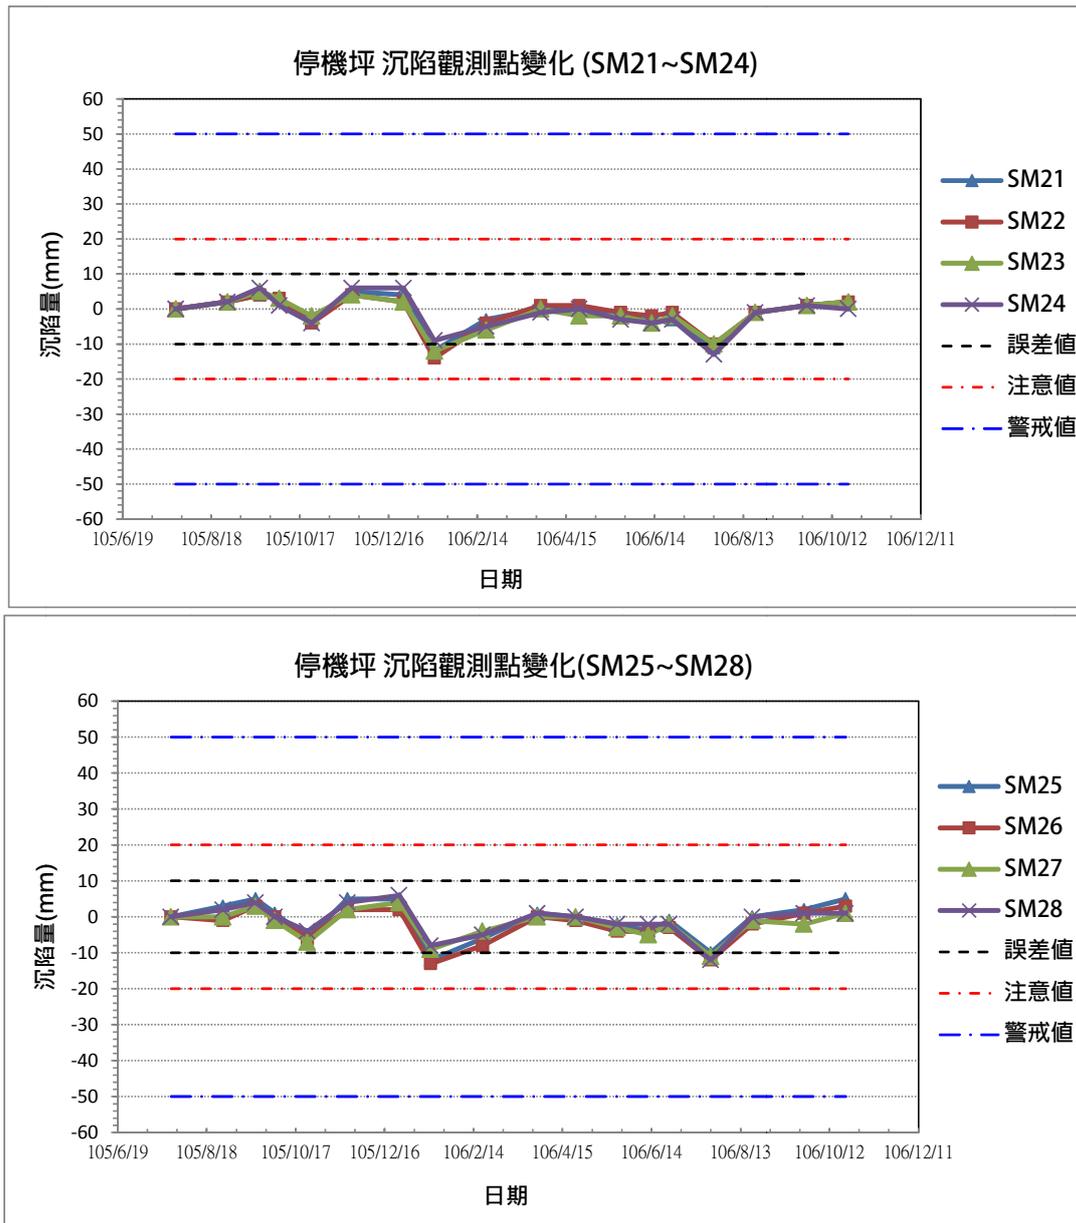
圖 4.21 停機坪沉陷點歷時變化圖

停機坪沉陷點 SM21~SM28 觀測值如下表所示，本工區歷次變化量皆介於 0mm~5mm 間，皆小於誤差範圍 1cm，目前無明顯變位量發生其歷次沉陷點變化值如圖 4.21。

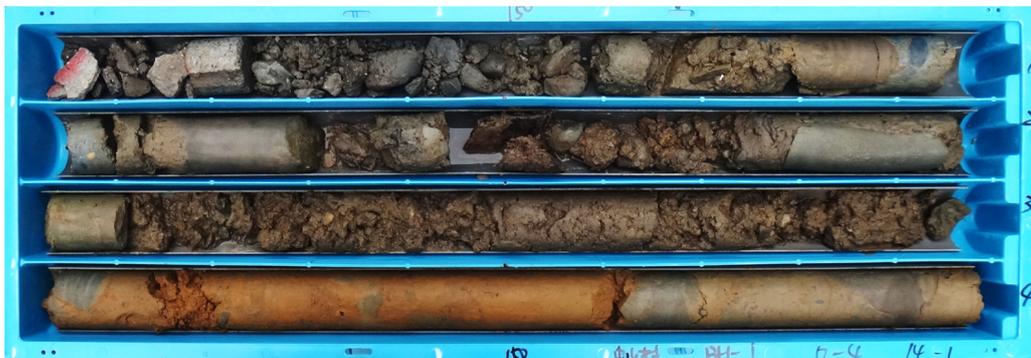
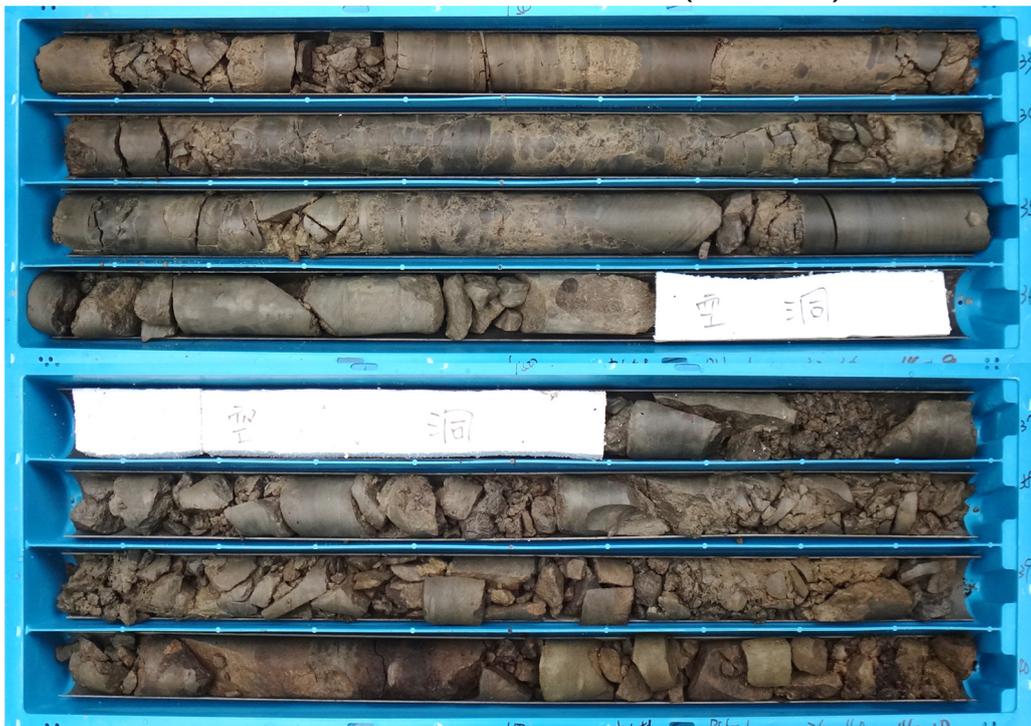
於 A+方向最大累積位移量為 14.8mm，發生於地下 31 公尺處；於 B+方向最大累積位移量為 19.3mm，發生於地下 32.5 公尺處；由岩心可知 CSV105-A-SI1 在 35.6m~36.6m 處為一空洞，由變位線形及位置判定此處應為管材擠壓變形所造成的變位量，非深層地層滑移，近期(106年2月~106年10月)地下31m處並無持續擴大變形的情形。配合地質鑽探及本期監測結果顯示，此處地層材料相當不均勻，深層為疏鬆堆積之崩積層，時有空洞分布，淺層回填材料為粉土夾雜礫石、混凝土塊、木材等，亦無分層夯實，故本區域雖無觀察到深層之地層滑動面，卻仍有局部沉陷的疑慮，造成建築物使用性不佳。

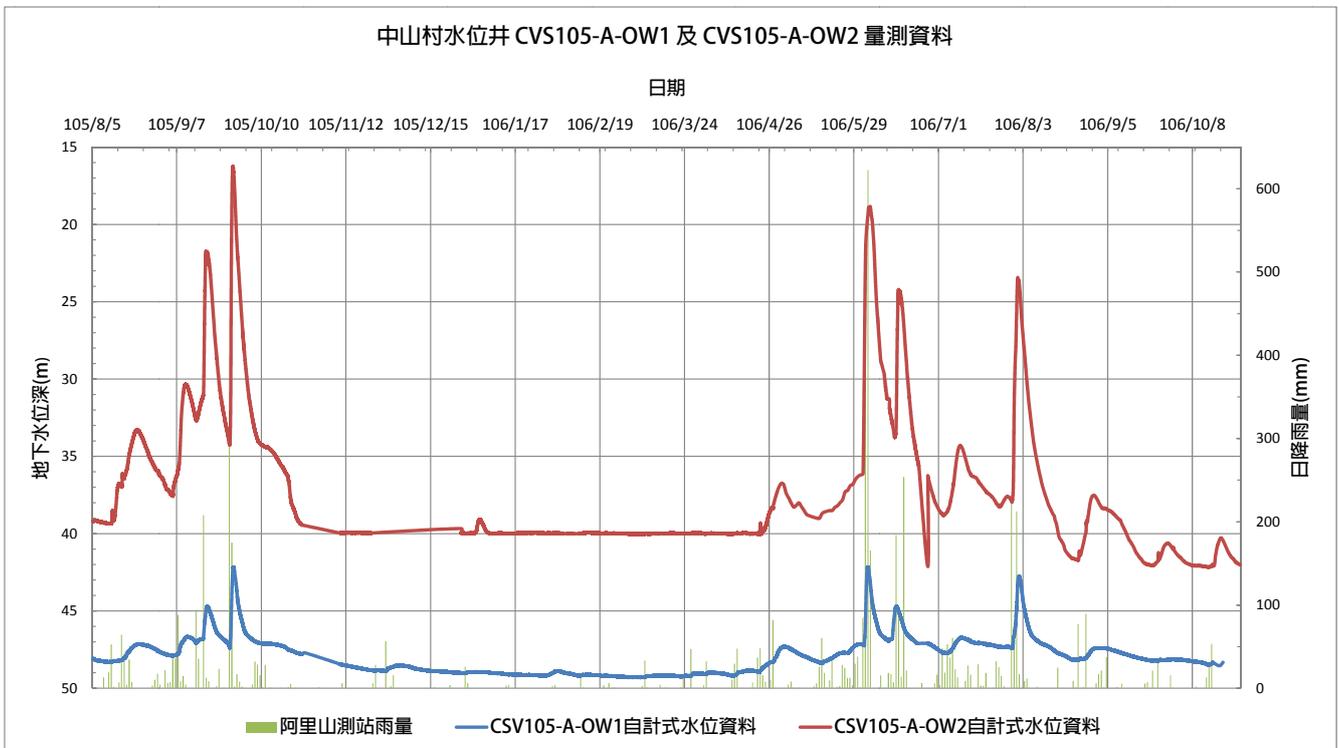
圖 4.26 中山村地下水水位量測變化圖

常時地下水水位位於地表下約 49m，監測期間於 105 年 9 月受莫蘭蒂及梅姬兩颱風影響，累積降雨量約 327mm，地下水水位面上升約 5.5m；於 106 年 6 月梅雨期間，阿里山地區最大累積日降雨量約 622mm，使地下水水位面上升約 6m。

常時地下水水位位於地表下約 40m，監測期間於 105 年 9 月受莫蘭蒂及梅姬兩颱風影響，最大累積日降雨量約 327mm，地下水水位面上升約 22m，於 106 年 6 月梅雨期間，阿里山地區最大累積日降雨量約 622mm，地下水水位面上升約 20m。

由本期監測及地質調查結果可知，中山村工區常時地下水水位偏低，且表土層由疏鬆之厚崩積層所組成，而 CSV105-A-OW2 設置位置較接近中山村外側坑溝，故推測受地勢及覆土材料影響，於強降雨時地下水水流易匯集於此，造成地下水水位隨降雨量出現明顯增高的情況。

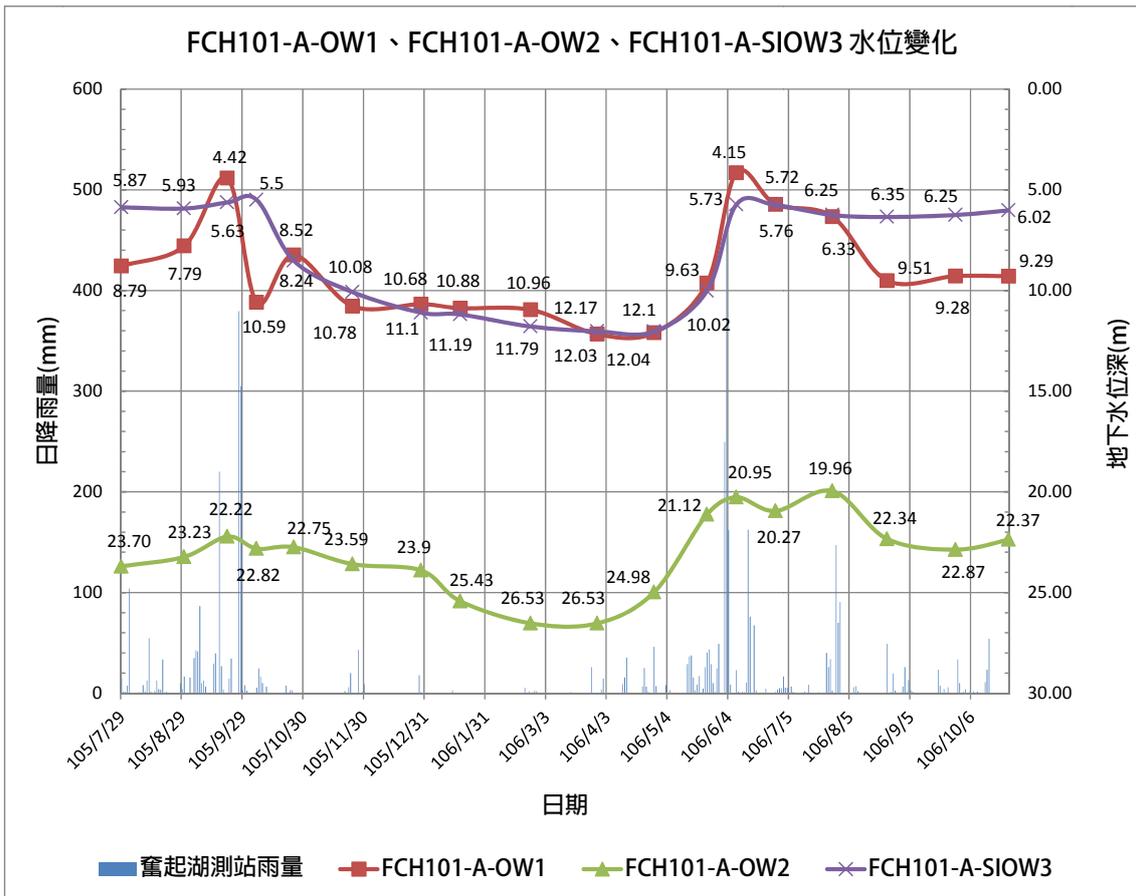
圖 4.48 奮起湖工作站水位變化圖(奮起湖工作站周圍)

本監測點位於奮起湖工作站階梯平台，常時地下水位約 8m~12m，監測期間於 105 年 9 月 27 日累積降雨量約 379mm，地下水位受降雨連動上升約 3m；另於 106 年 6 月梅雨期，日累積降雨量約 461mm，使地下水位面上升約 1m。

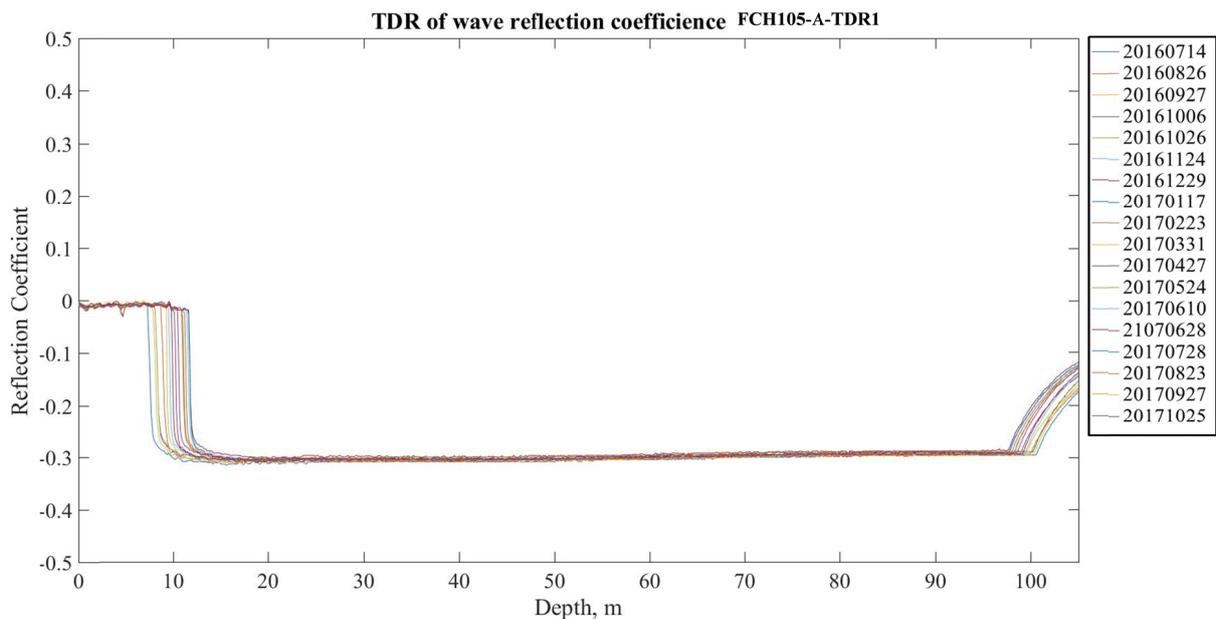
圖 4.51 奮起湖工作站 TDR 地滑計 FCH105-A-TDR-1 量測結果

TDR 地滑計安裝於奮起湖工作站工區 FCH105-A-TDR-1(115m) 和 FCH105-A-TDR-2(105m)，初始值於 2016/7/14 進行量測，歷次量測結果顯示奮起湖工作站上下邊坡兩處皆無出現明顯滑動面，FCH105-A-TDR-1 於深度 9m~14m 線形變化處為纜線進水造成傳遞介質不同之波型反應，歷次量測結果如下圖所示。

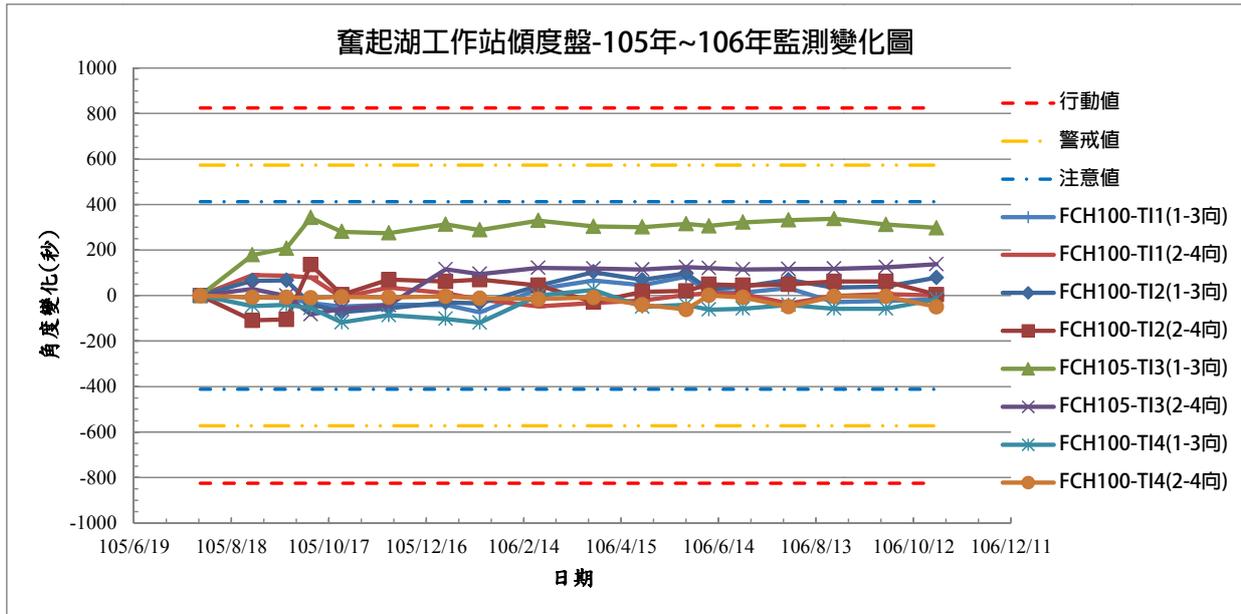
圖 4.53 奮起湖工作站傾度盤歷時變化圖

本次量測結果與 105 年 7 月 30 日初始量測值相比較，1-3 向相差 297.1 秒，2-4 向相差 137.2 秒，傾度盤 1-3 向累積變化值已接近注意值，雖近期無持續變位，後續針對此區域浮石應多加注意。

由奮起湖工作站工區自 105 年 7 月迄今之監測記錄顯示，工作站建物周邊之常時地下水偏高；階梯平台上之沉陷量尚未超出注意值；測傾管及傾度盤變位量皆未超出注意值，唯 FCH105-TI3 傾度盤 1-3 向累積變化值接近注意值。

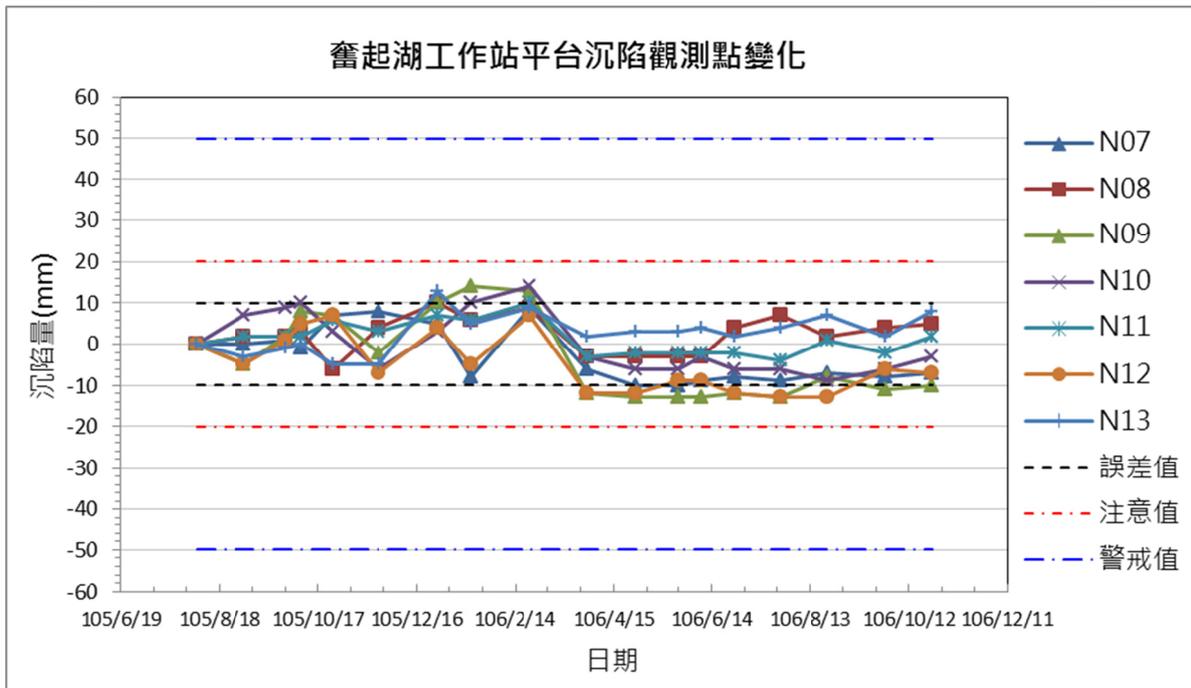
圖 4.54 奮起湖工作站沉陷點歷時變化圖

奮起湖工作站後方階梯平台沉陷點 106 年 6 月之觀測值如下圖所示，各測點變化量介於-10mm~8mm 間，數據在誤差範圍內跳動，皆未超出注意值。

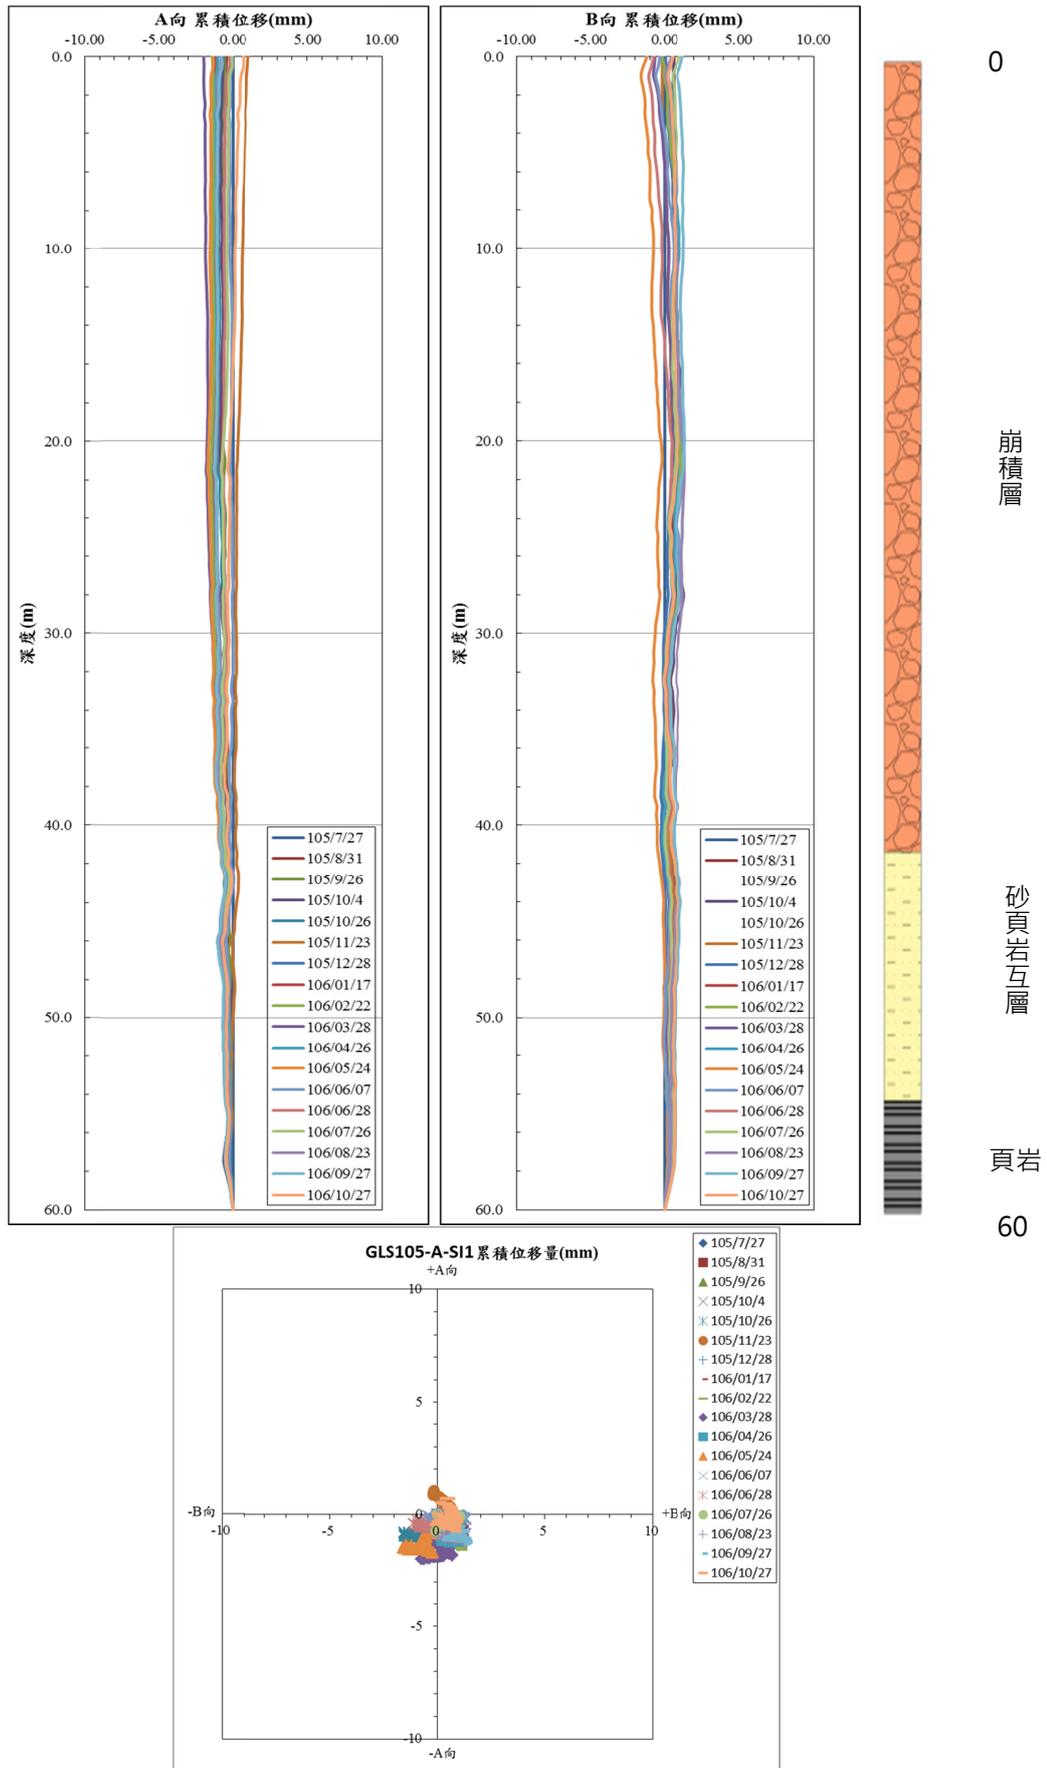
圖 4.56 光崙山 GLS105-A-SI1 A、B 向位移變化圖

本監測點位自 105 年 7 月(本期監測初始值)起至 106 年 10 月底止，暫無出現明顯滑動傾向。於 A 向最大累積位移量為-0.7mm，發生於地下 46 公尺處；於 B 向最大累積位移量為 0.9mm，發生於地下 20 公尺處。

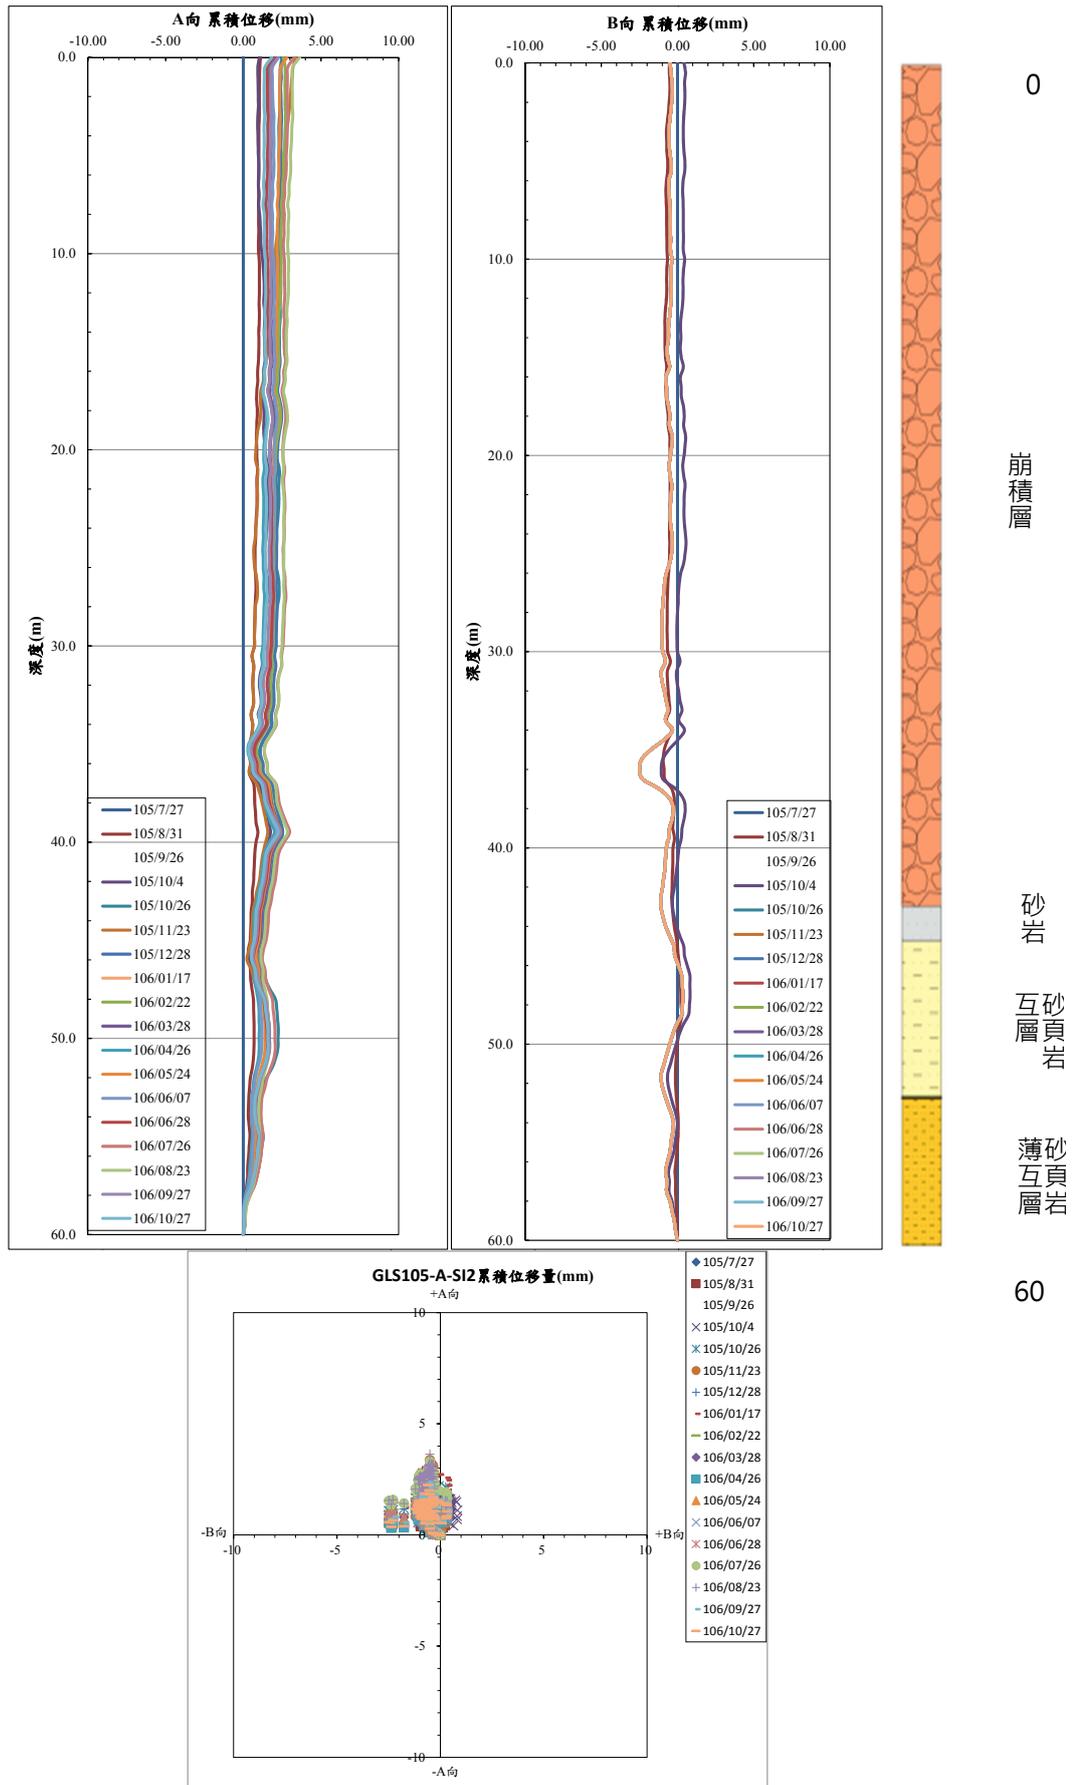
圖 4.57 光崙山 GLS105-A-S12 A、B 向位移變化圖

本監測點位自 105 年 7 月(本期監測初始值)起至 106 年 10 月底止，暫無出現明顯滑動傾向。於 A 向最大累積位移量為 2.2mm，發生於地下 39.5 公尺處；於 B 向最大累積位移量為-2.4mm，發生於地下 36 公尺處。

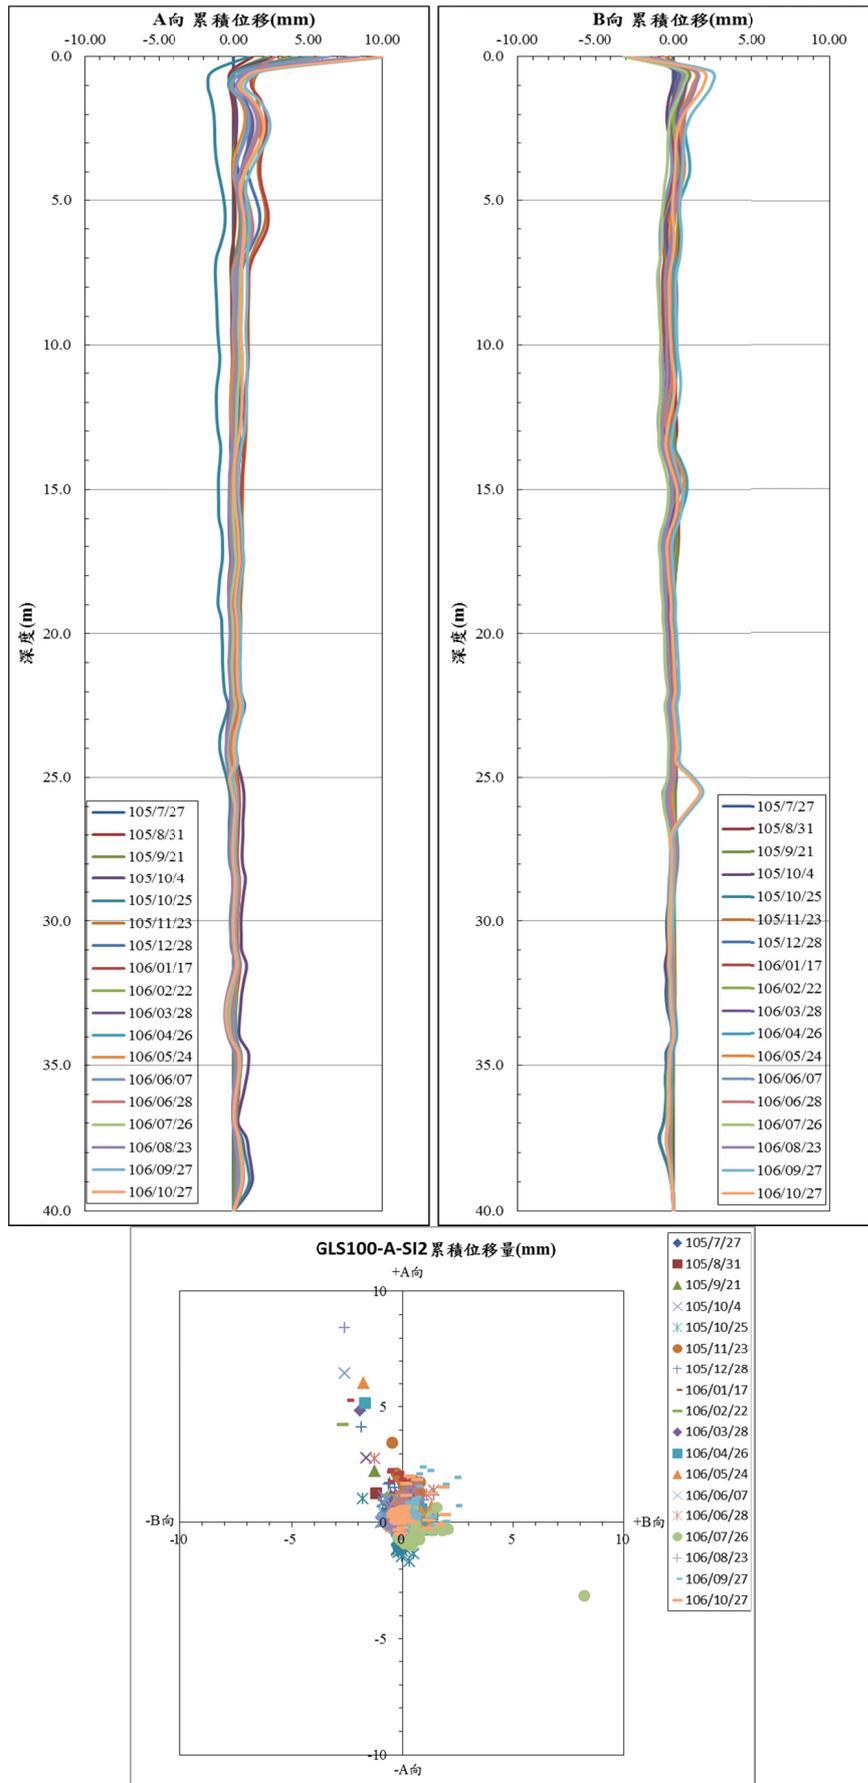
圖 4.61 光崙山 GLS100-B-S12 A、B 向位移變化圖

本監測點位自 105 年 7 月(本期監測初始值)起至 106 年 10 月底止，暫無出現明顯滑動傾向。於 A 向最大累積位移量為 10mm，於 B 向最大累積位移量為-2.7mm，皆發生於孔口，由現場勘查及該變位曲線可知，該變位由孔口混凝土保護基座鬆動造成，非地層滑移。
