## 第四章 現地監測與分析

本章 4.1 節簡介本計畫所使用之監測儀器與工作方法，各工區現地監測點位置(包含既有及新設之監測點位)標示於 4.2~4.6 小節，本計畫現地監測工作範圍包含停機坪工區、中山村工區、奮起湖工作站工區、光崙山工區以及二萬坪工區，依照合約期程已於 105 年 7/26~7/31 量測各工區前期監測點位及本期新設監測點位之第一次量測值，並以該第一次量測值作為本期監測報告分析用之初始值，以避免過往監測誤差持續累積。

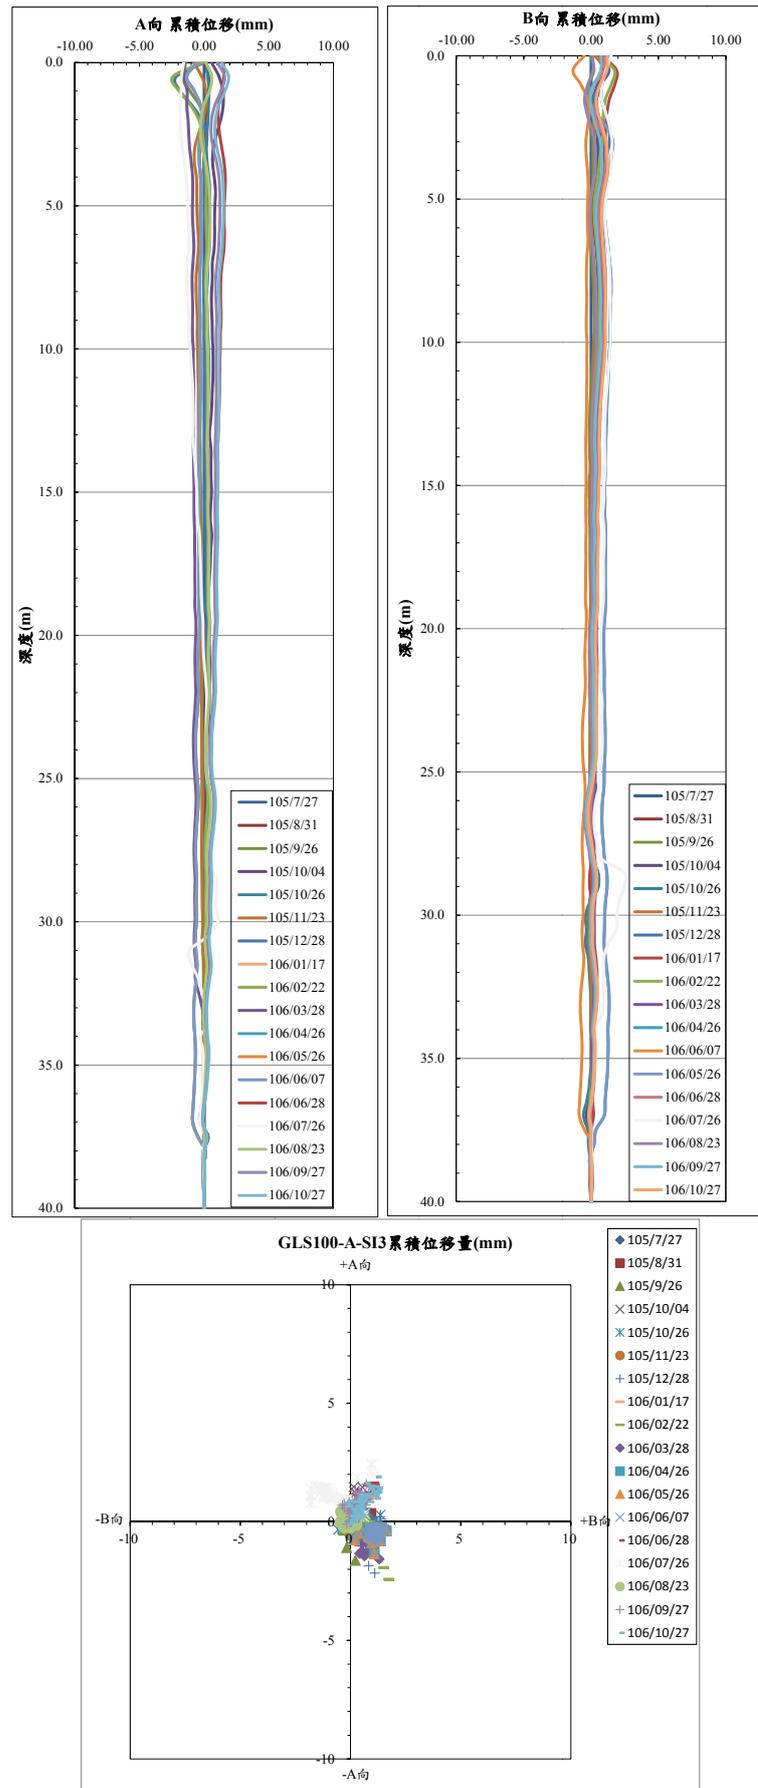
圖 4.63 光崙山測傾管 GLS100-B-SI3 A、B 向位移變化圖

本監測點位自 105 年 7 月(本期監測初始值)起至 106 年 10 月底止，暫無出現明顯滑動傾向。於 A+ 方向最大累積位移量為 1.9mm，發生於地下 0.5 公尺處；於 B+ 方向最大累積位移量為 1.2mm，發生於地下 4 公尺處。由本計畫鄰近補充鑽孔 GLS105-A-SI1 及 GLS105-A-SI2 可知，GLS100-B-SI3 並未入岩，全管仍在崩積層內，由於周邊已有進入地層不動點之測傾管監測點位，故建議本孔下期停止量測。

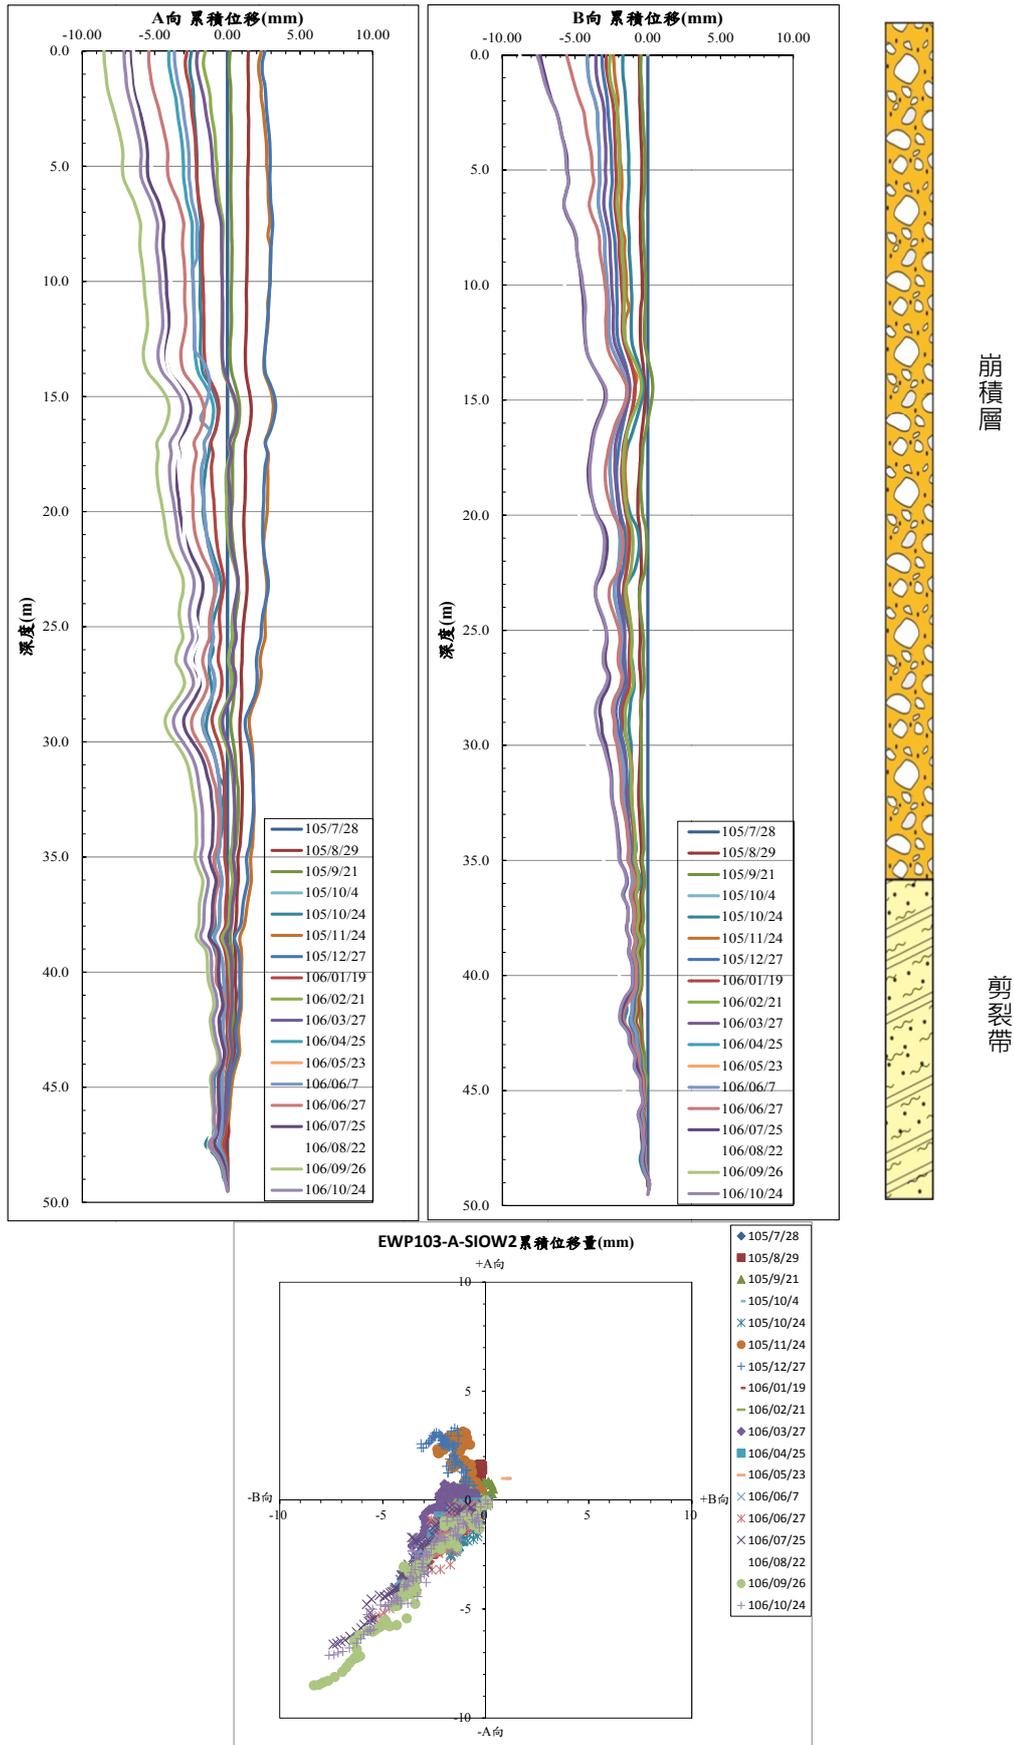
圖 4.71 二萬坪 EWP103-A-SIOW2 本期 A、B 向位移變化圖

本監測點位 106 年 10 月份量測結果，於 A 向最大累積變位量為 -7.1mm，B 向最大累積變位量為 -7.6mm (該最大變位量皆發生於孔口處)，其變位速未達注意值。

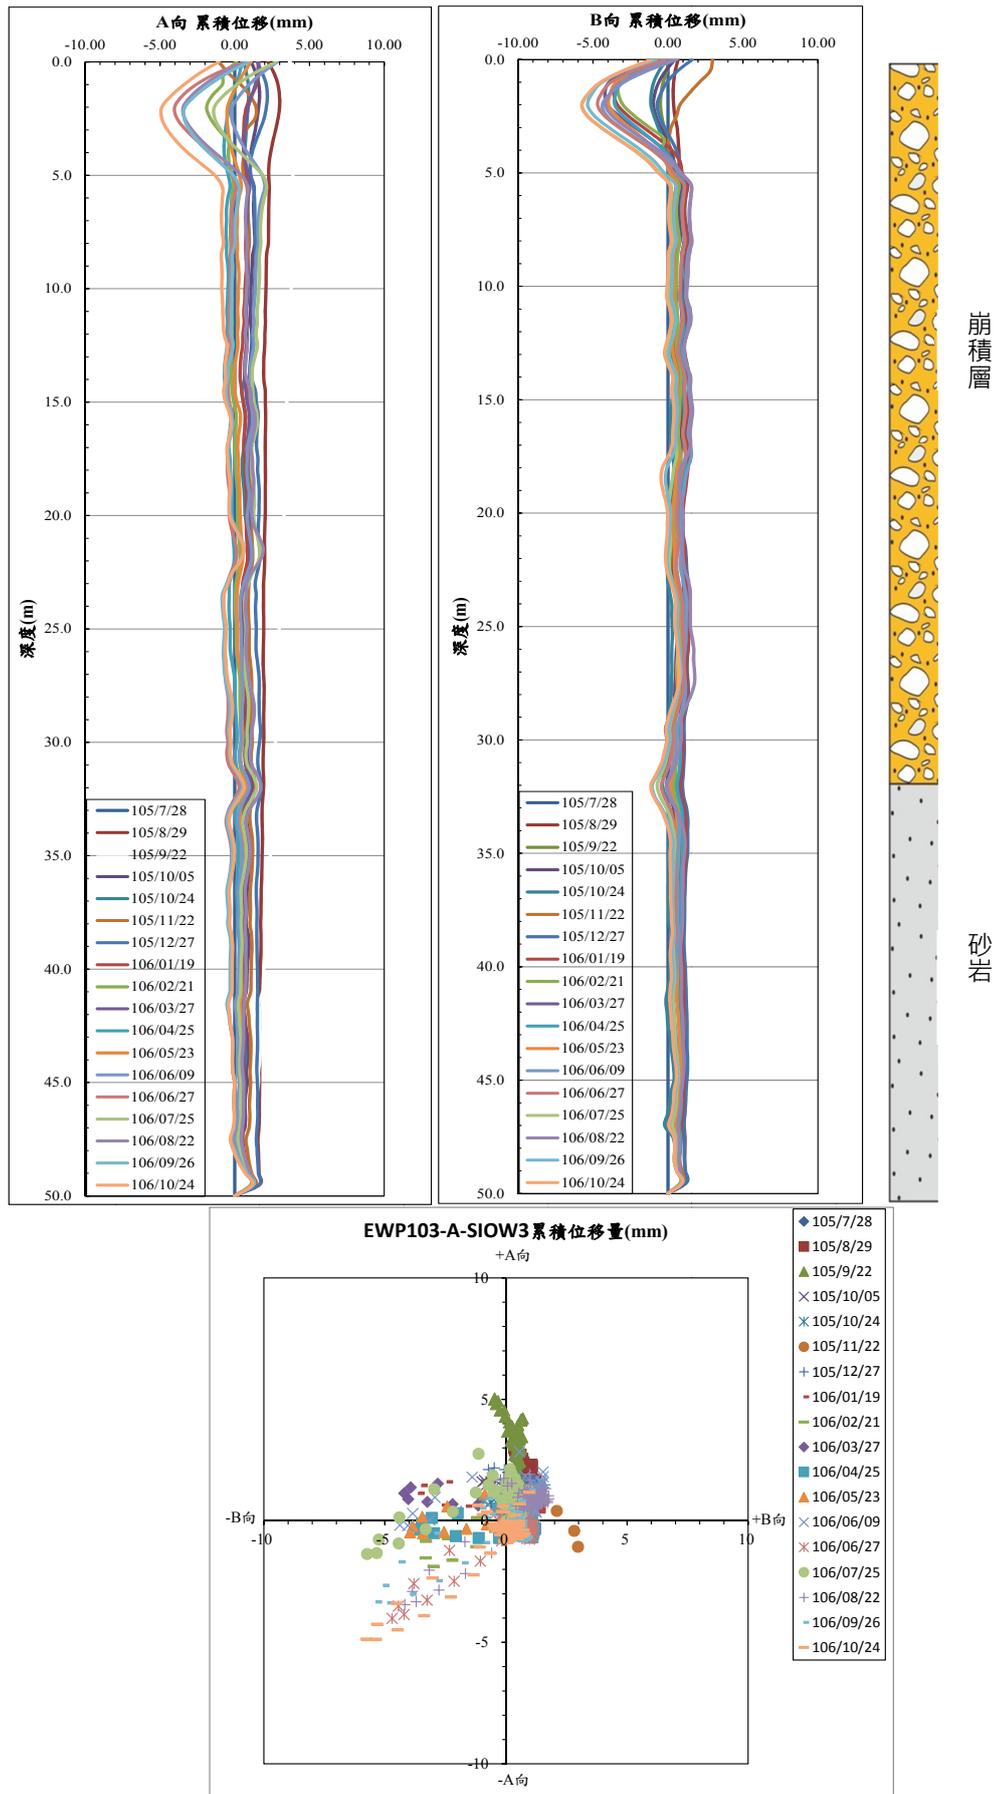
圖 4.73 二萬坪 EWP103-A-S10W3 本期 A、B 向位移變化圖

本監測點位於阿里山青年活動中心停車場，自 105 年 7 月(本期監測初始值)起至 106 年 8 月止，除了接近地表處有管材局部擠壓變形外，並無出現明顯變位量，尚無滑動傾向，與前期量測結果雷同。

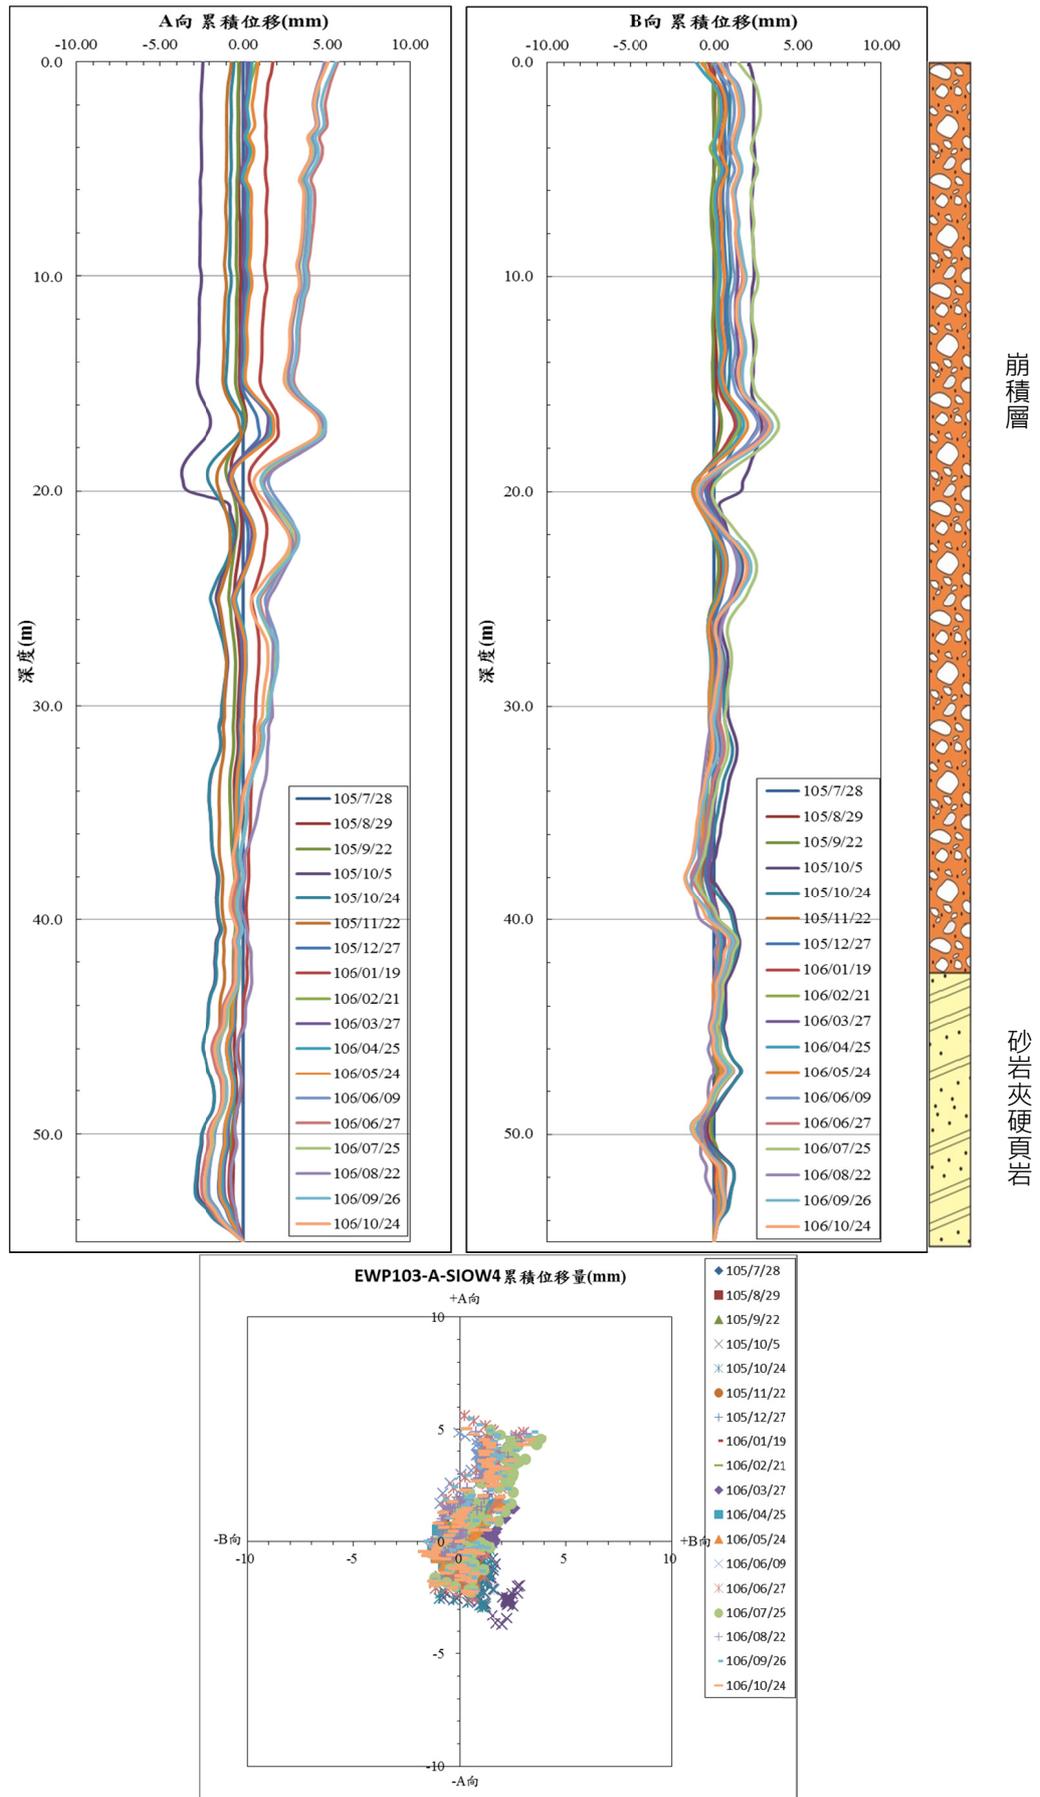
圖 4.75 二萬坪 EWP103-A-S10W4 本期 A、B 向位移變化圖

本監測點位於 GL-16m~20m 處出現 S 形變位曲線，唯自 105 年 7 月(本期監測初始值)起至 106 年 10 月底止，並無出現明顯滑動面，故判定尚無滑動傾向，與鄰近 TDR 地滑計之量測結果雷同 (EWP105-A-TDR1)。

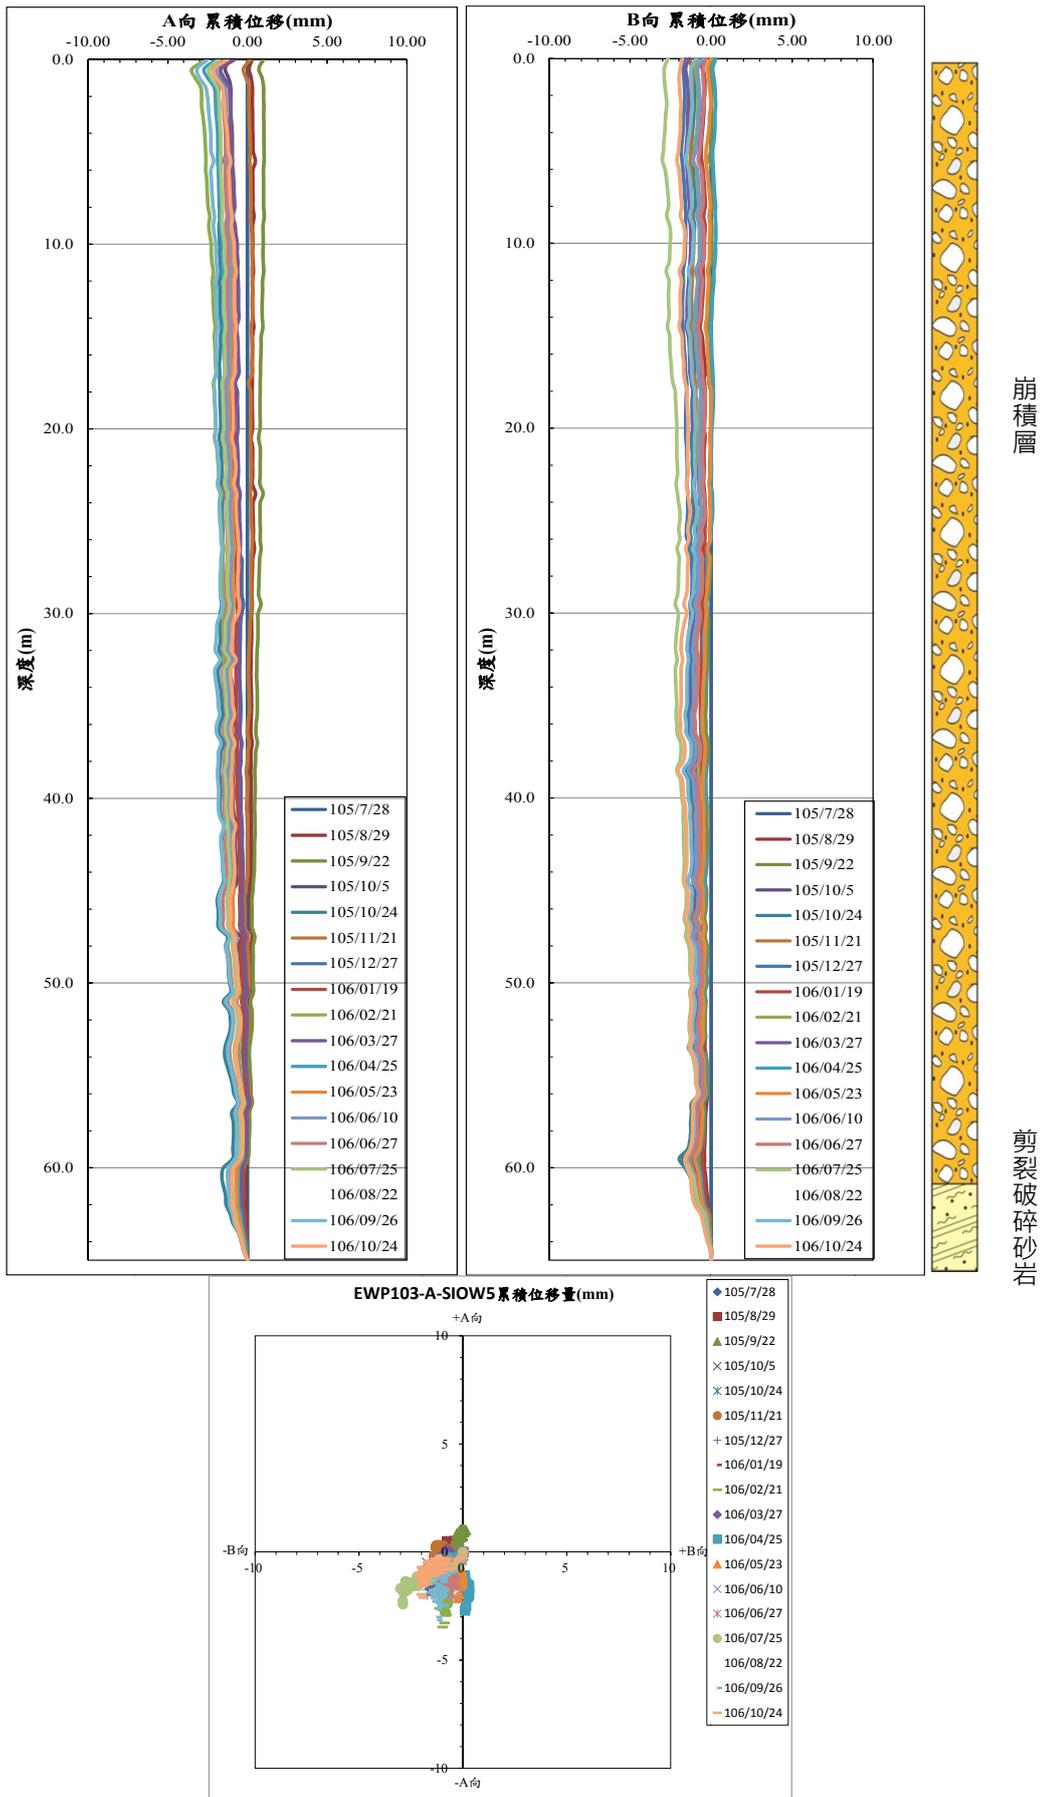
圖 4.77 二萬坪 EWP103-A-S10W5 本期 A、B 向位移變化圖

本監測點位自 105 年 7 月(本期監測初始值)起至 106 年 10 月底止，暫無出現明顯滑動傾向。於 A 向最大累積位移量為 -2.1mm，發生於地下 0.5 公尺處；於 B 向最大累積位移量為 -2.1mm，發生於地下 5.5 公尺處。

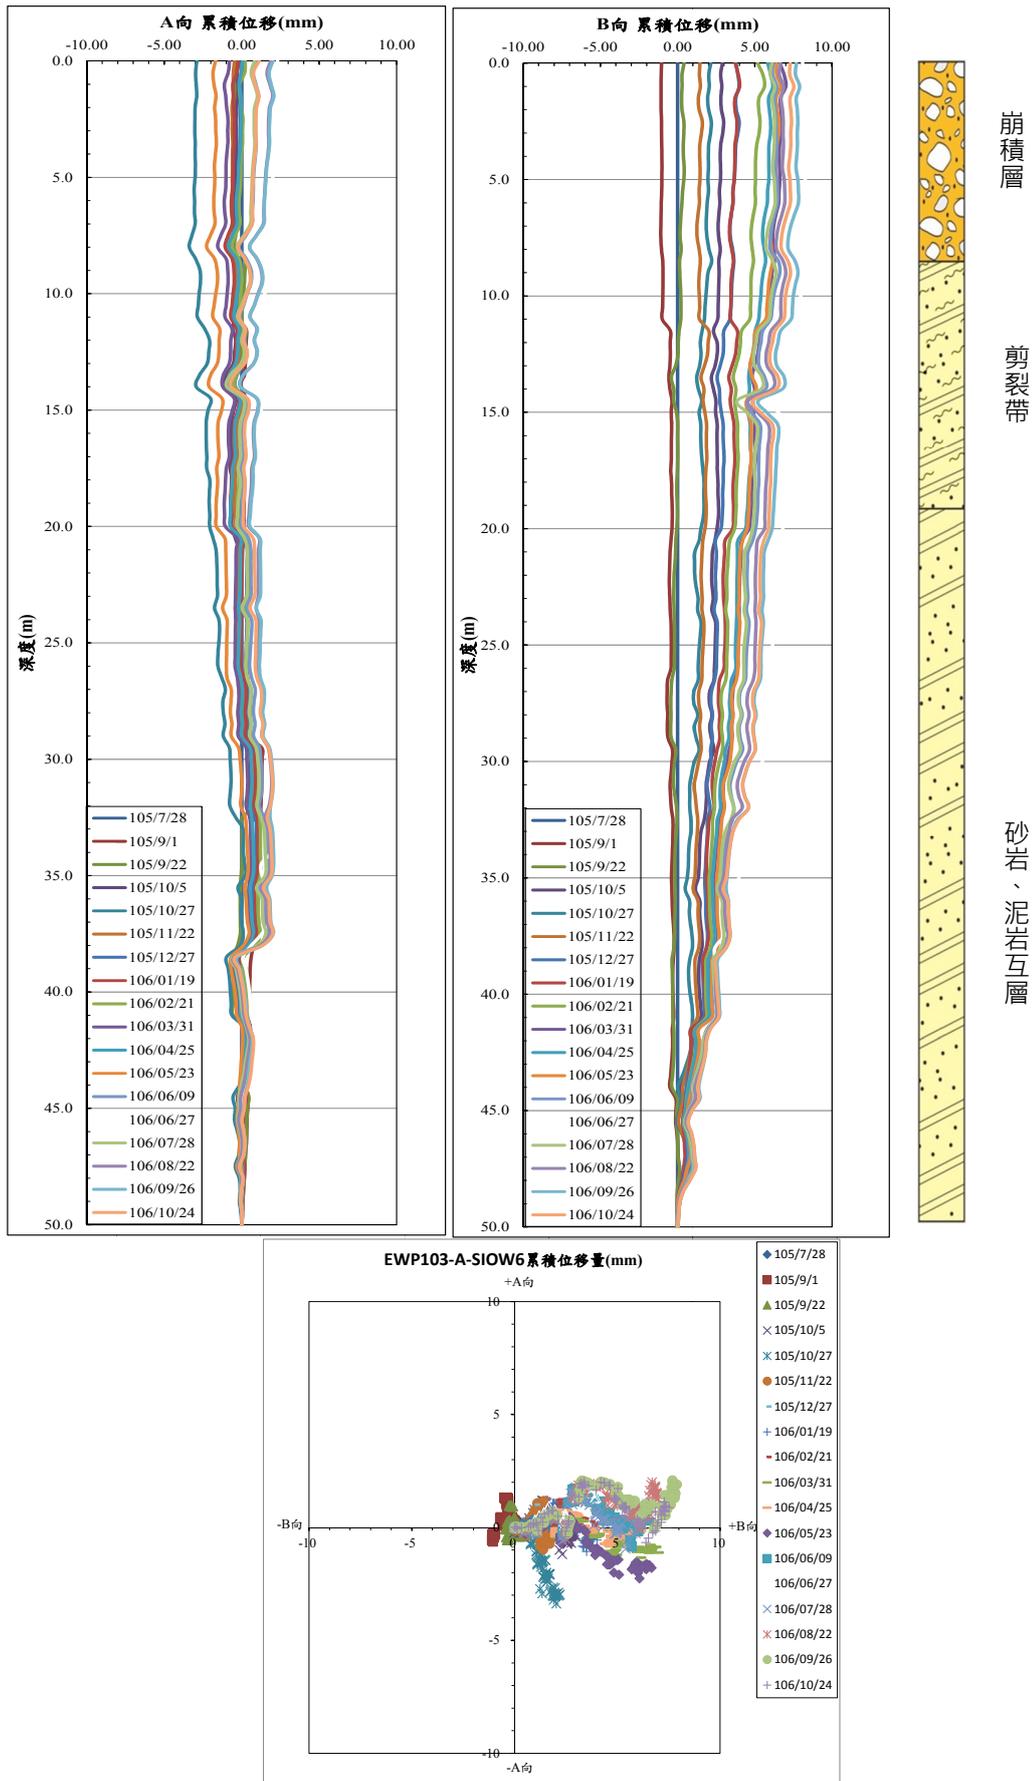
圖 4.79 二萬坪 EWP103-A-S10W6 本期 A、B 向位移變化圖

本監測點位自 105 年 7 月(本期監測初始值)起至 106 年 10 月底止，暫無出現明顯滑動傾向。於 A+ 方向最大累積位移量為 2mm，發生於地下 37.5 公尺處；於 B+ 方向最大累積位移量為 7.5mm，發生於地下 1 公尺處。

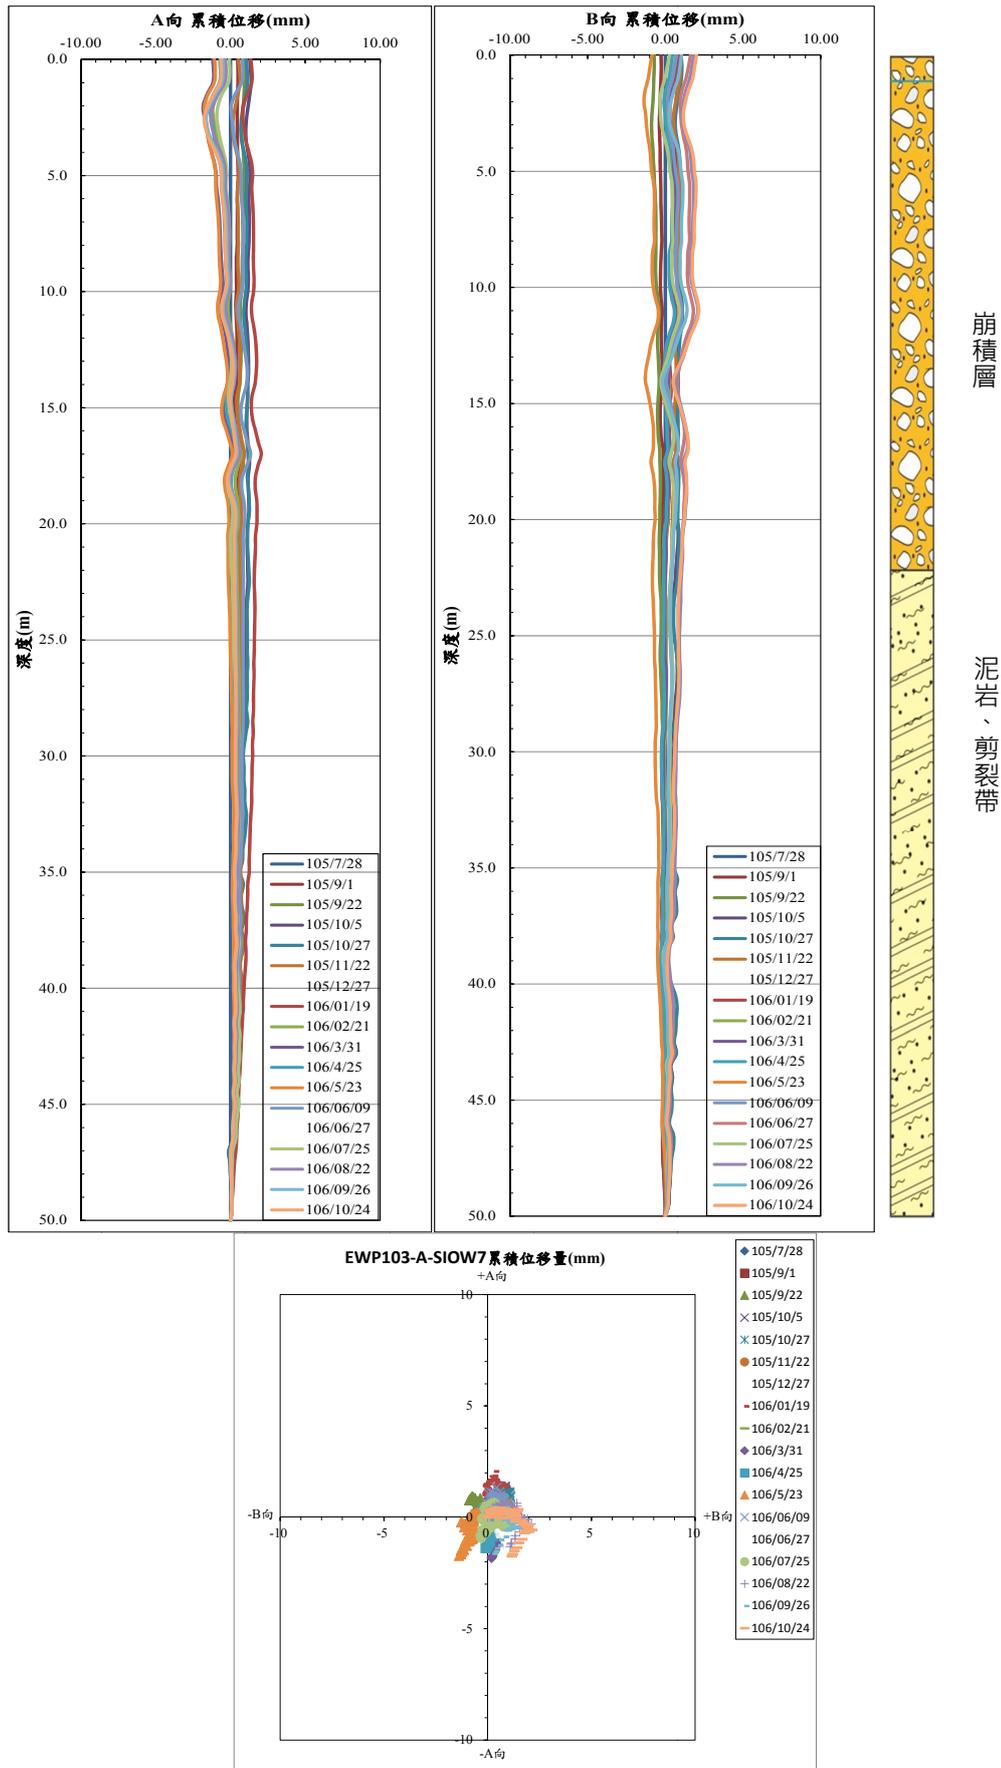
圖 4.81 二萬坪 EWP103-A-S10W7 本期 A、B 向位移變化圖

本監測點位自 105 年 7 月(本期監測初始值)起至 106 年 10 月底止，暫無出現明顯滑動傾向。於 A 向最大累積位移量為 -1.7mm，發生於地

下 2.5 公尺處；於 B 向最大累積位移量為 2.1mm，發生於地下 11 公尺處。

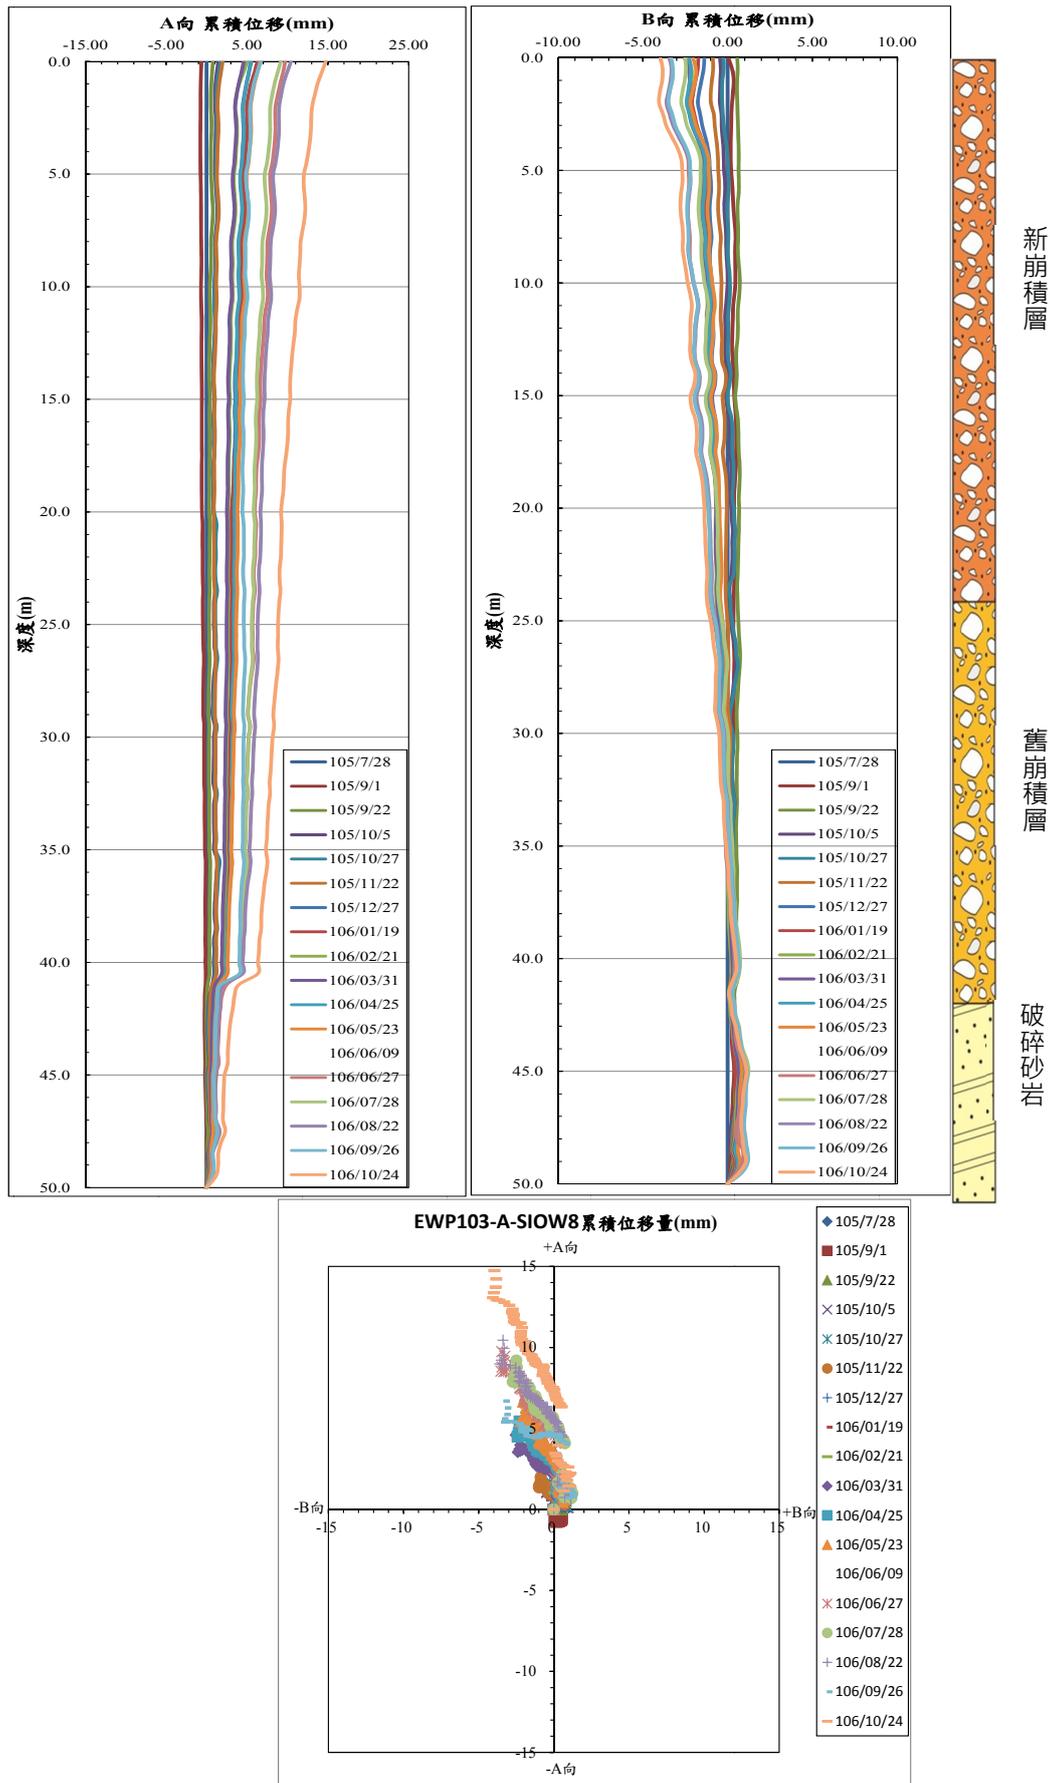
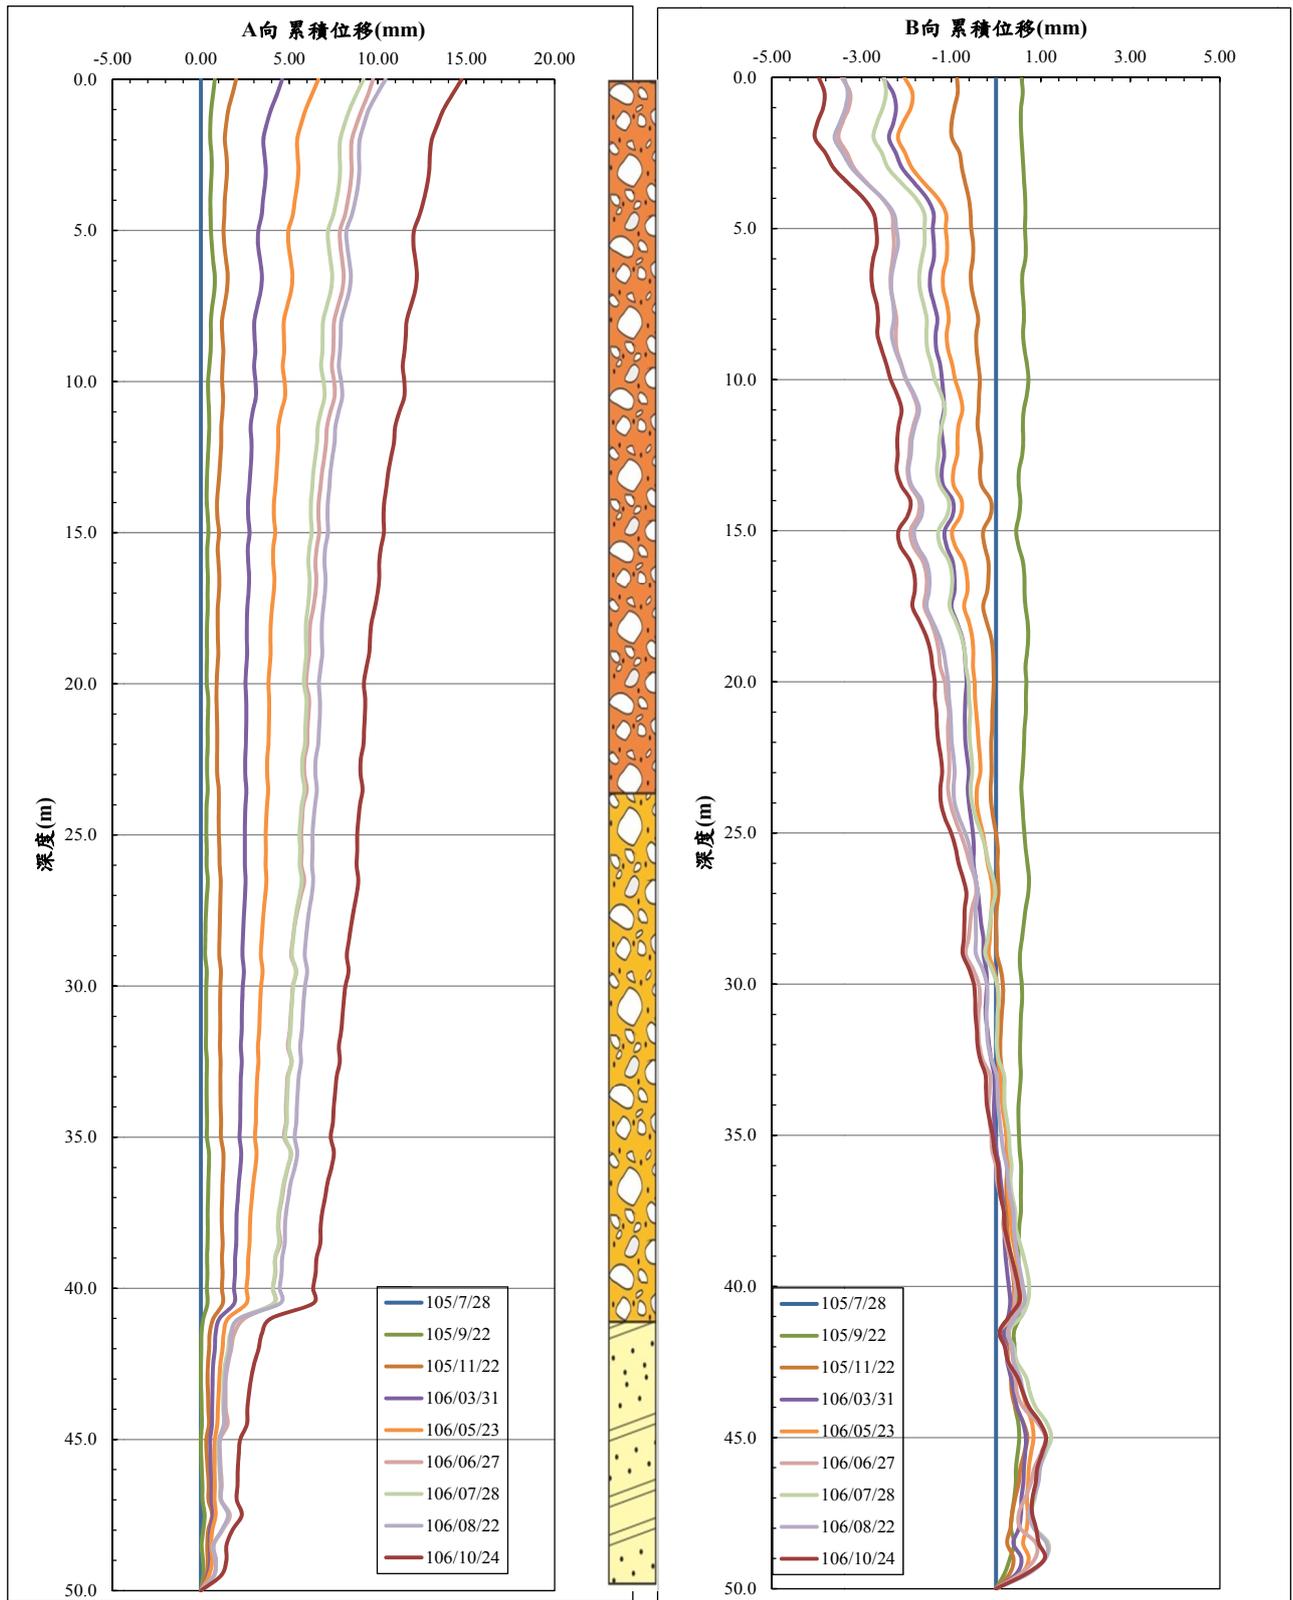
本監測點位於 GL-41m 處有滑動面產生，該處約是土岩交界面、岩盤破碎處，A+方向在 105 年 7 月~106 年 8 月期間最大累積變位量為 14.7mm(最大變位量發生於孔口處)，變位速率尚未超出警戒值，待後續觀察是否有持續變位情形。

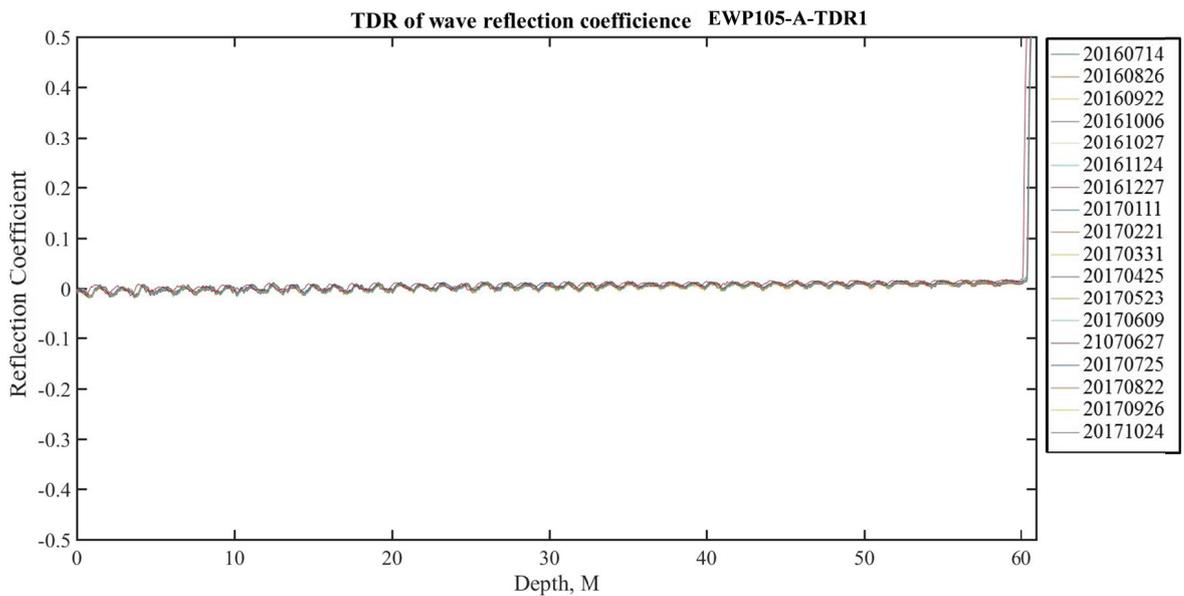
圖 4.90 二萬坪 TDR 量測結果

TDR 地滑計安裝於二萬坪工區 EWP105-A-TDR1 (60m)，位於阿里山青年活動中心聯外道路旁、103 年安裝的測傾管兼水位井 EWP103-A-SIOW4 附近，105 年 7 月~106 年 10 月之量測資料顯示沒有剪動跡象，因 2 月份資料受雜訊干擾辨識度較不佳，因此在本圖面上將其去除以避免造成判讀誤解。鄰近之測傾管 EWP103-A-SIOW4 本月監測資料亦無明顯剪動量發生，兩者監測結果相符，TDR 量測結果圖如下：

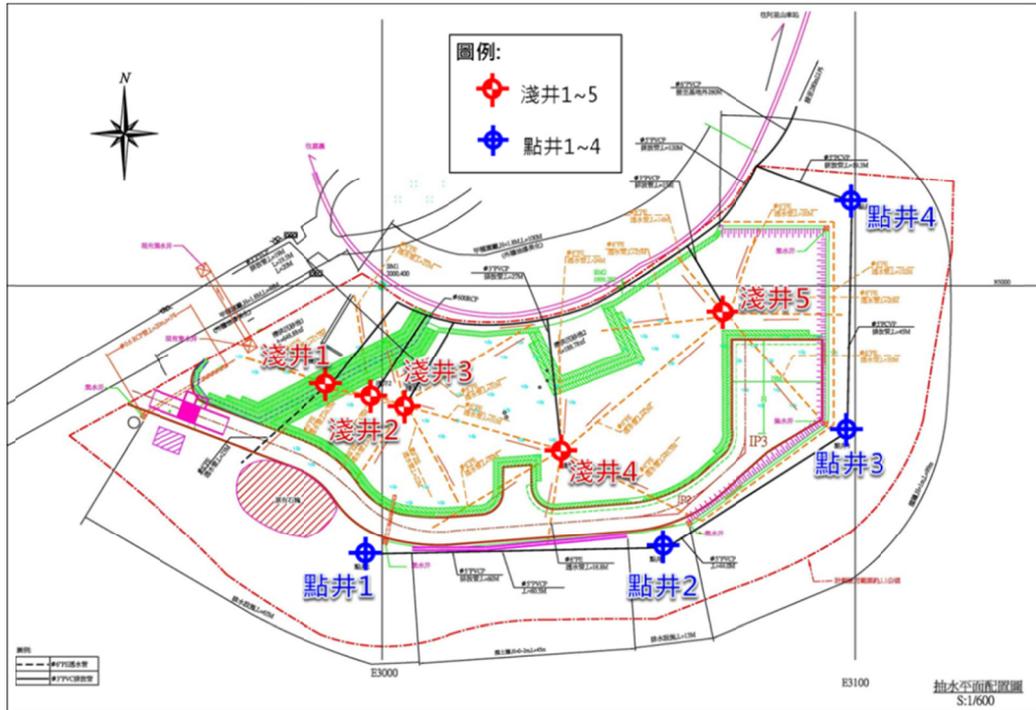
圖 4.91 二萬坪土石方資源置場水井配置圖

106年10月24日二萬坪土石方資源置場降水深、淺井檢查結果為四處故障，分別為點井1、點井3、點井1淺井1及淺井4故障，詳細如下：
