## 目 錄

| 3-3 降雨量與崩塌地變遷趨勢關連性分析 | 3-10 |
| 5-1 加速集水區保育治理防治成效評估 | 5-2 |

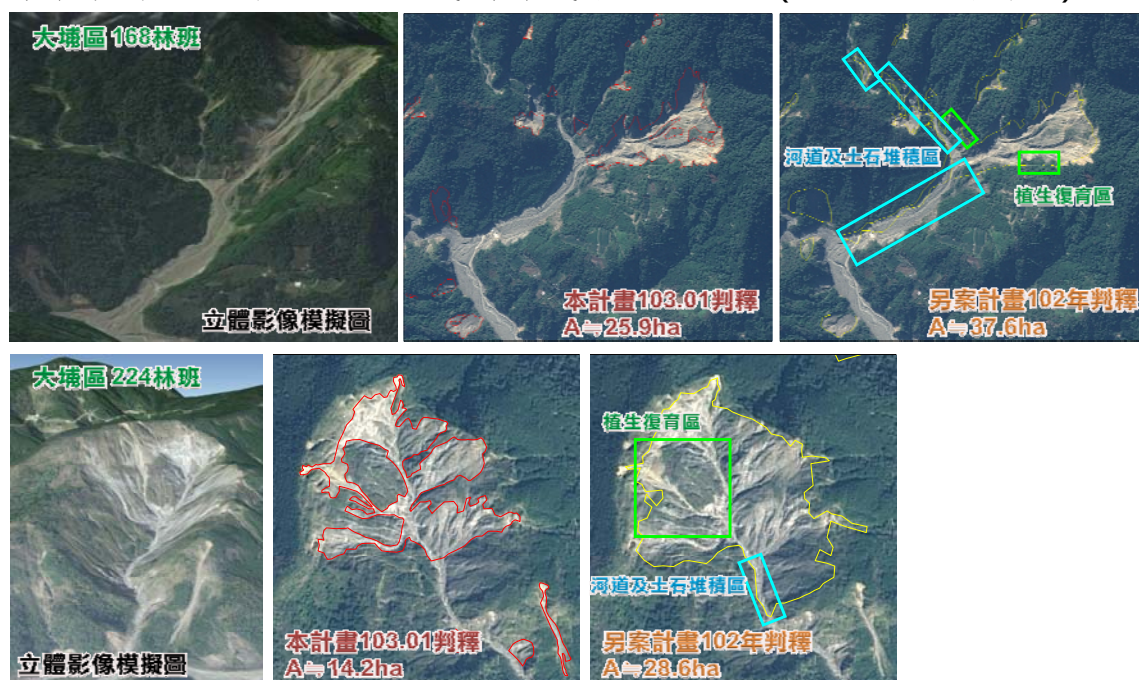
本計畫與另案計畫崩塌地判釋差異示意圖(以大埔區168及大埔區224林班為例)

而由本計畫崩塌地判釋結果，計畫區3座水庫集水區國有林地崩塌地總面積及崩塌率，皆低於嘉義處另案計畫「103年度嘉義處轄崩塌地衛星監控判釋及災害緊急調查分析」崩塌地判釋結果，其原因主要為本計畫3-1-2節內文所列判釋基本原則中，對於第(三)河道擴張刷寬造成之裸露，於主河道範圍視為非崩塌區域，河道旁崩塌裸露之邊坡視為崩塌地，而坡度平緩處之裸露區視為堆積區，併同河道不列為崩塌地、第(四)裸露之岩壁，且經歷次衛星影像判釋，邊界未有明顯變化者，不列為崩塌地及第(六)崩塌裸露區內，如已有植生覆蓋之區域，該植生覆蓋區應予以剔除，不列為崩塌地，等判釋原則不同所致，故形成判釋成果之差異性(如下示意圖所示)。
