嘉義林區管理處 111 年度 7~12 月監測結果摘要彙整表

### 嘉義處轄水庫集水區崩塌地復育變遷探討成果

### 「111-112 年阿里山森林遊樂區及奮起湖地區安全監測」

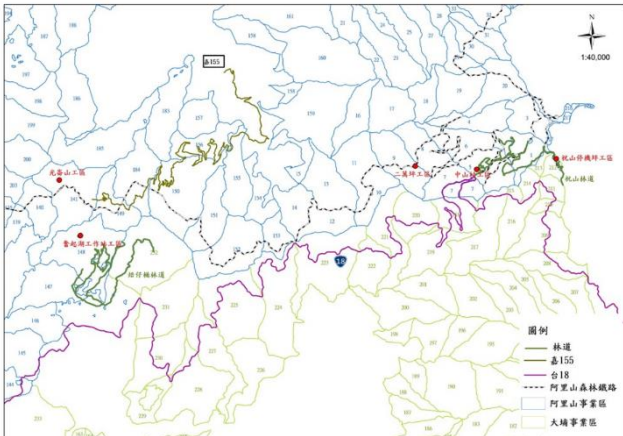
| HCV4 奮起湖工作站旁、二萬坪及祝山停機坪崩塌地，以保護/強化行動的監測 | <p>針對奮起湖工作站、二萬坪、祝山停機坪等易侵蝕、沖刷之潛在崩滑坡地，透過每月進行水位觀測井、沉陷點、測傾管、傾度盤、地滑計等讀數監測，掌握地下水變動及坡面變位趨勢，以進行適度警戒、管制及治理加固工程，監測結果如下:</p> <p>1、奮起湖工作站:依地下水位、滑動傾斜量等監測結果，暫無明顯地滑潛勢。</p> <p>2、二萬坪崩塌地:雙軸傾斜儀量測值於誤差範圍內；TDR 地滑計未測得明顯滑動；傾度盤變位小於注意值；測傾管變位速率小於管理值，判定暫無立即地滑疑慮。</p> <p>3、祝山停機坪: 依地下水位、滑動傾斜量監測結果，暫無滑動傾向。</p> | | 無。 |

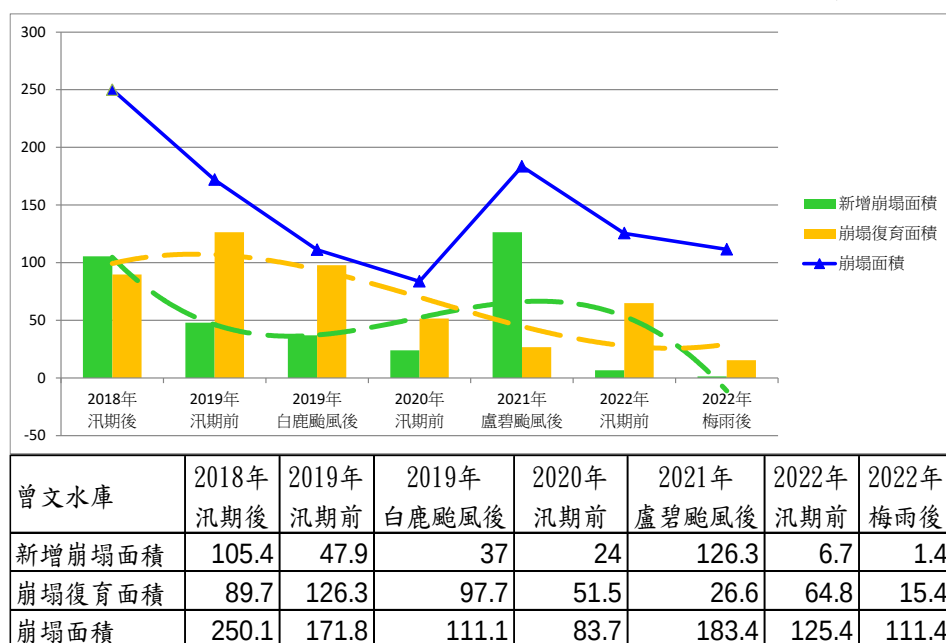
圖 1 曾文水庫集水區國有林地崩塌復育面積變遷統計圖

曾文水庫集水區國有林地近五年崩塌地面積約在83.7~250.1ha間變化，新增崩塌面積約在1.4~126.3ha間變化，2021年盧碧颱風及後續西南氣流降雨造成的新增崩塌較為明顯約126.3ha，崩塌復育面積約在15.4~126.3ha間變化。

利用多項式趨勢線回歸，近五年曾文水庫呈現整體崩塌面積下降，集水區呈現無明顯降雨事件時崩塌復育情形，由新增崩塌及崩塌復育趨勢線顯示近五年呈現間隔一年出現崩塌及復育之波動，且整體趨勢為下降。

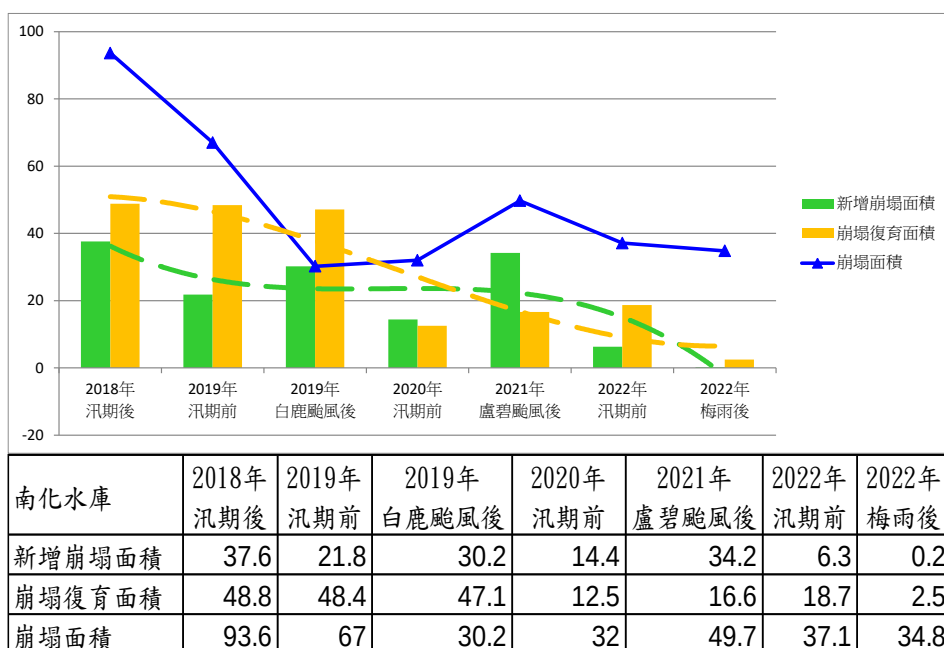
圖 2 南化水庫集水區國有林地以往崩塌復育地統計圖

南化水庫集水區國有林地近五年崩塌地面積約在30.2~93.6ha間變化，新增崩塌面積約在0.2~37.6ha間變化，2021年盧碧颱風及後續西南氣流降雨造成的新增崩塌較為明顯約34.2ha，崩塌復育面積約在2.5~48.8ha間變化。

利用多項式趨勢線回歸，崩塌面積於2019白鹿颱風後約維持在40ha上下，此外新增崩塌及崩塌復育皆低於20ha以下，集水區中上游道路不可及處多以下

游保育治理工程間接處理或採自然復育，建議持續關注。

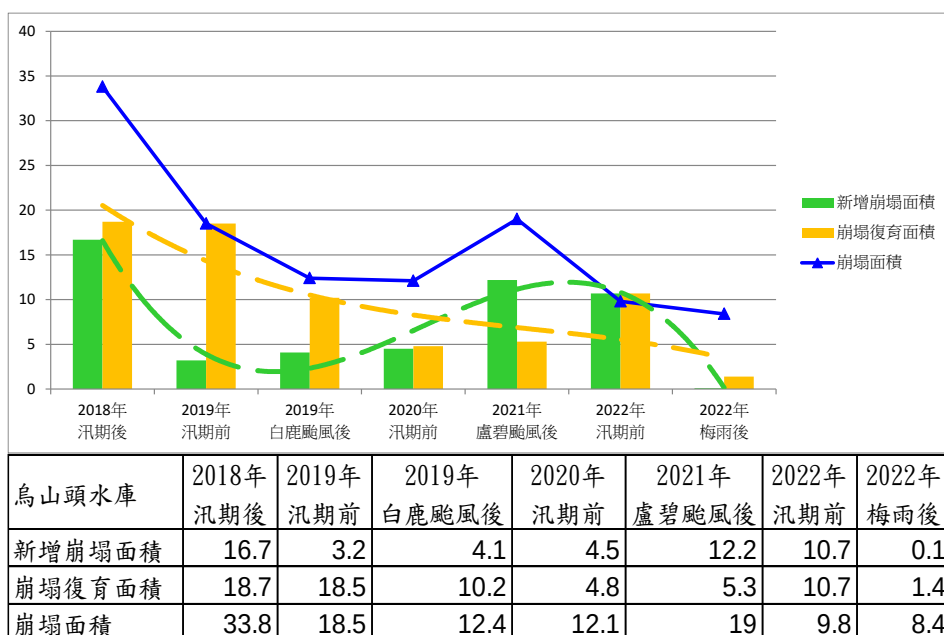
圖 3 烏山頭水庫集水區國有林地崩塌復育地變遷統計圖

烏山頭水庫集水區國有林地近五年崩塌地面積約在8.4~33.8ha間變化，新增崩塌面積約在0.1~16.7ha間變化，2021年盧碧颱風及後續西南氣流降雨造成的新增崩塌較為明顯約12.2ha，崩塌復育面積約在1.4~18.7ha間變化。

利用多項式趨勢線回歸，崩塌面積於2021年受降雨新增崩塌較明顯約12.2ha有微幅上升情形，至2022年汛期前雨季後崩塌復育已開始崩後復育，近五年水庫集水區呈現整體崩塌趨勢下降。

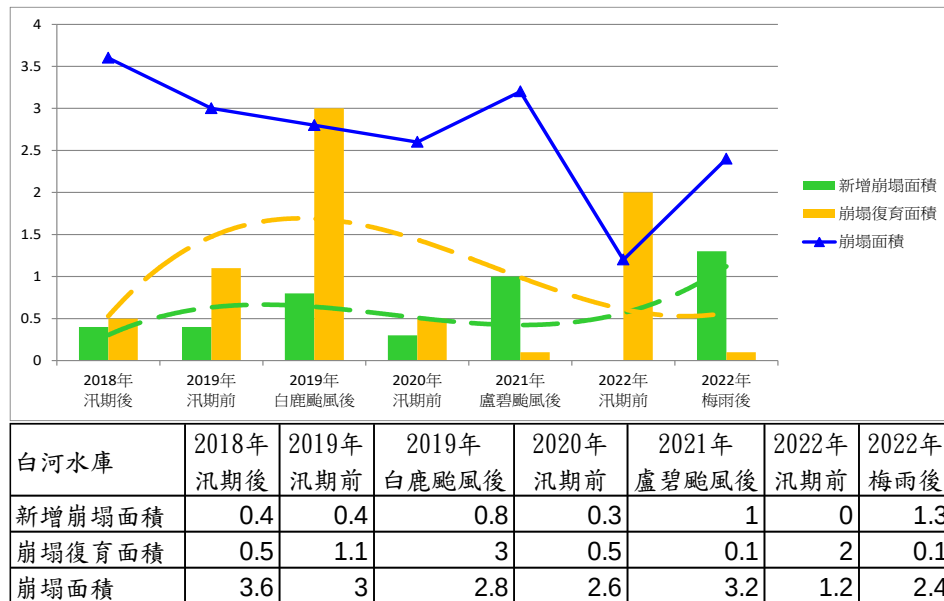
圖 4 白河水庫集水區國有林地崩塌復育地變遷統計圖

白河水庫集水區國有林地近五年崩塌地面積約在1.2~3.6ha間變化，新增崩塌面積約在0.0~1.3ha間變化，2022年梅雨後西南氣流降雨造成的新增崩塌較為明顯約1.3ha，崩塌復育面積約在0.1~3.0ha間變化。

利用多項式趨勢線回歸，整體呈現下降之趨勢，至2022年汛期後崩塌面積約下降至2.4ha，經設置系列防砂設施控制上游土砂，結構物現況良好，建議持續關注崩塌坡面復育情形及崩落河道土砂下移狀況。

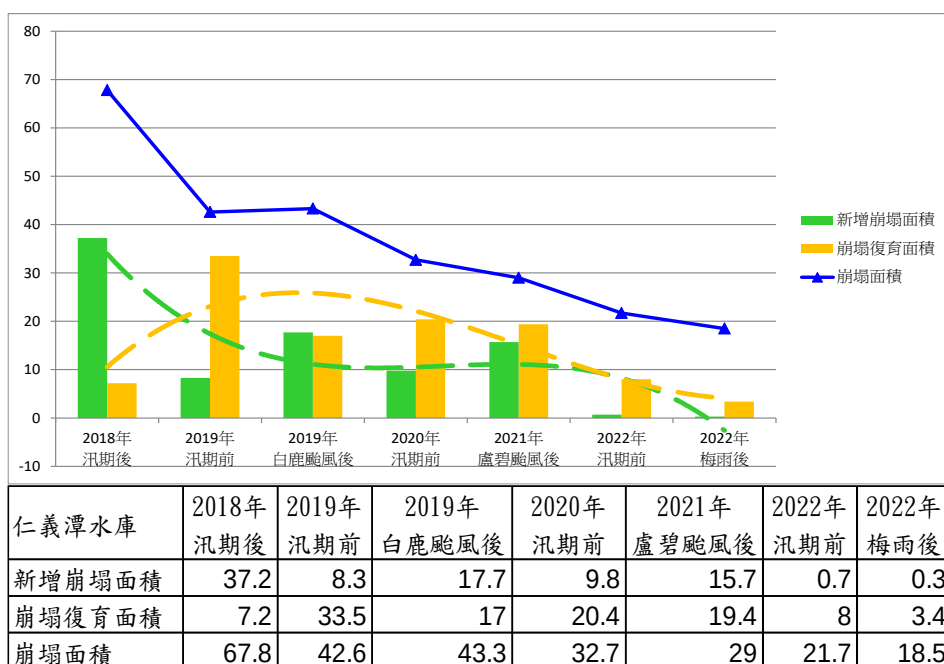
圖 5 仁義潭水庫集水區國有林地崩塌復育地變遷統計圖

仁義潭水庫集水區國有林地近五年崩塌地面積約在18.5~67.8ha間變化，新增崩塌面積約在0.3~37.2ha間變化，崩塌復育面積約在3.4~33.5ha間變化，整體崩塌面積明顯下降。

利用多項式趨勢線回歸，崩塌面積趨勢由約70ha下降至20ha左右，剩餘崩塌多位於集水區源頭，建議源頭崩塌地以自然復育並持續關注。

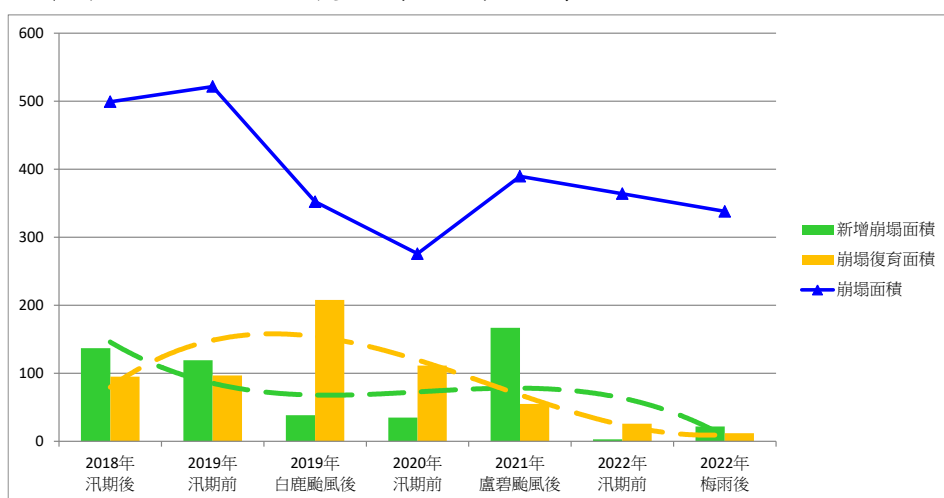
圖 6 玉峰攔河堰集水區國有林地崩塌復育地變遷統計圖

玉峰攔河堰集水區國有林地近五年崩塌地面積約在275.8~521.5ha間變化，新增崩塌面積約在2.9~166.8ha間變化，2021年盧碧颱風及後續西南氣流降雨造成的新增崩塌較為明顯約166.8ha，崩塌復育面積約在12~207.9ha間變化。

利用多項式趨勢線回歸，崩塌面積2018~2020年呈現下降趨勢，2021年受降雨影響微幅上升，因玉峰攔河堰集水區受泥岩(易受沖蝕裸露特性)、地形坡度陡峭及颱風豪雨等因素影響，易於暴雨逕流冲刷下，致坡面復育之植生遭雨水破壞，歷年來呈現區間反覆破壞復育之情形。

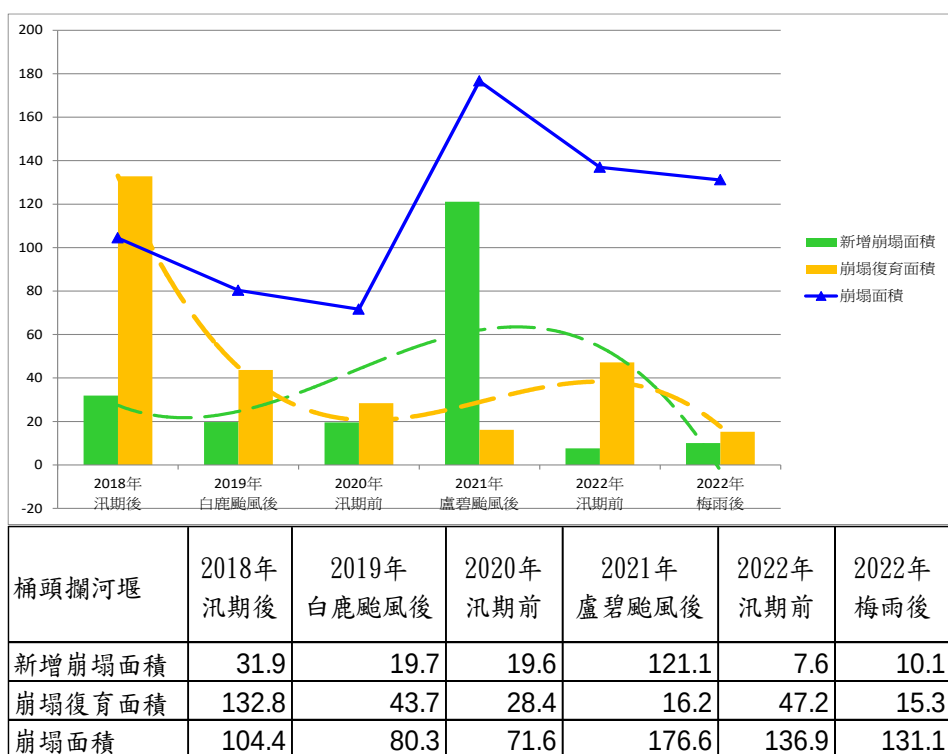
圖 7 桶頭攔河堰集水區國有林地以往崩塌復育地統計圖

桶頭攔河堰集水區國有林地近五年崩塌地面積約在71.5~176.6ha間變化，新增崩塌面積約在7.6~121.1ha間變化，2021年盧碧颱風及後續西南氣流降雨造成的新增崩塌較為明顯約121.1ha，崩塌復育面積約在15.3~132.8ha間變化。

利用多項式趨勢線回歸，崩塌面積2018~2020年呈現下降之趨勢，2021年受降雨新增崩塌較明顯，並於2022年汛期前崩塌復育約達47.2ha，崩塌趨勢反轉向下。

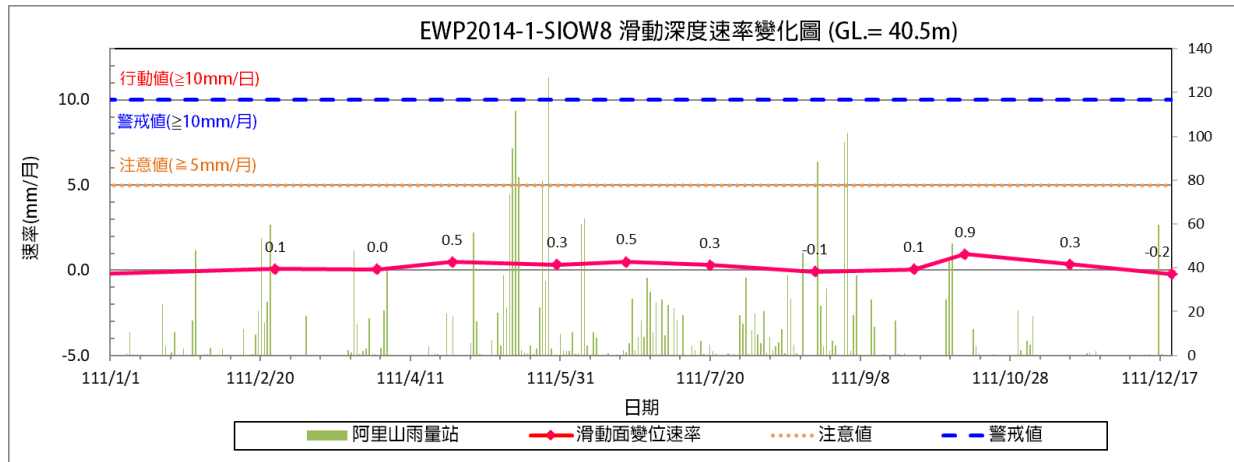
圖 1 二萬坪 EWP2014-1-SIOW8 歷年變位圖

| 監測點編號 | 監測項目 | 111 年下半年監測狀態 | 管理值判定 |
|---|---|---|---|
| EWP2014-1-SIOW8 | 測傾管/<br>水位井 | 1. 滑動面位於 GL-41m，累積位移量約 30mm，<br>變位速率尚未達注意值(5mm/月)<br>2. 量測水位常時 GL-41m | ○ |

E. 圖 1、圖 2 為 EWP2014-1-SIOW8 及 EWP2018-1-SI9 滑動深度速率變化圖，圖中顯示變為速率皆在注意值內(5mm/月)。圖 3 為二萬坪傾度盤監測變化圖，結果顯示變化量皆在注意值內(412 秒)。

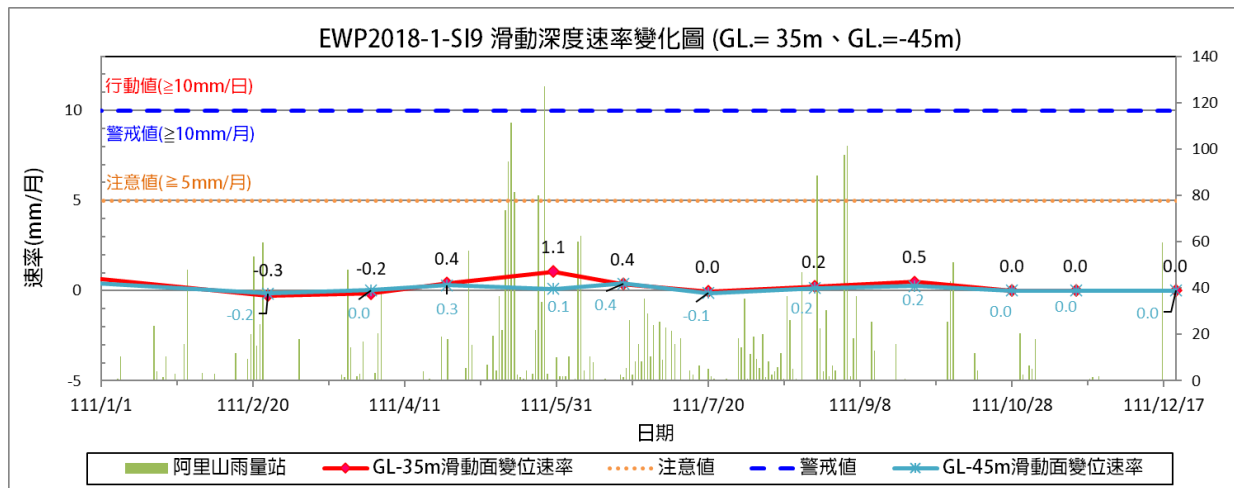
圖 2 二萬坪 EWP2018-1-SI9 歷年變位圖

| 監測點編號 | 監測項目 | 111 年下半年監測狀態 | 管理值判定 |
|---|---|---|---|
| EWP2018-1-SI9 | 測傾管 | 1. 滑動面 GL-35m，累積位移量約 16.6mm<br>2. 滑動面 GL-45m，累積位移量約 5.6mm<br>3. 兩處滑動面皆未達注意值(5mm/月) | ○ |

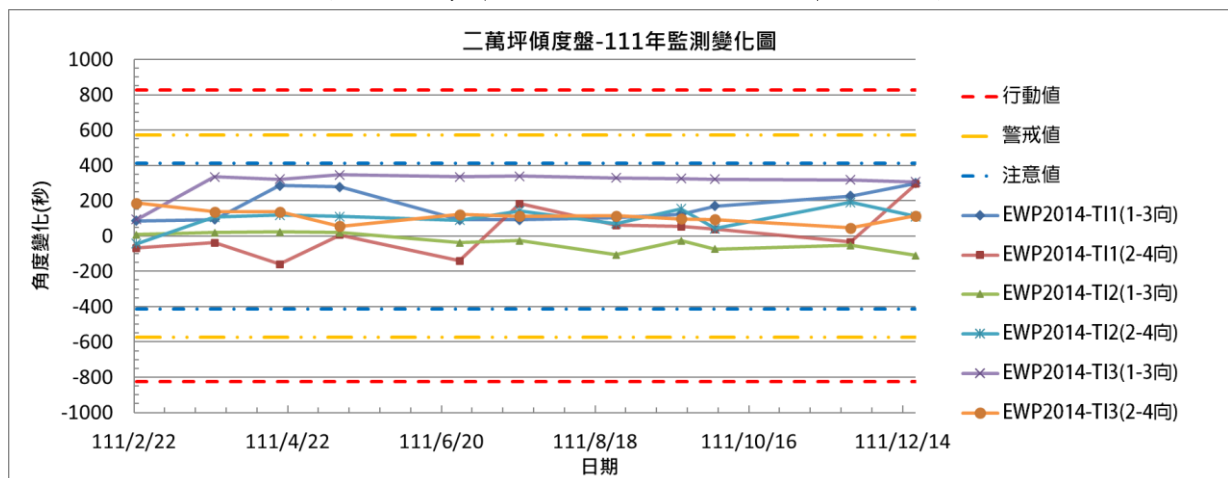
圖 3 二萬坪傾度盤歷時變化圖

| 監測點編號 | 監測項目 | 111 年下半年監測狀態 | 管理值判定 |
|---|---|---|---|
| EWP2014-TI1~TI3 | 傾度盤 | 傾斜量未達注意值(412 秒，1/500) | ○ |

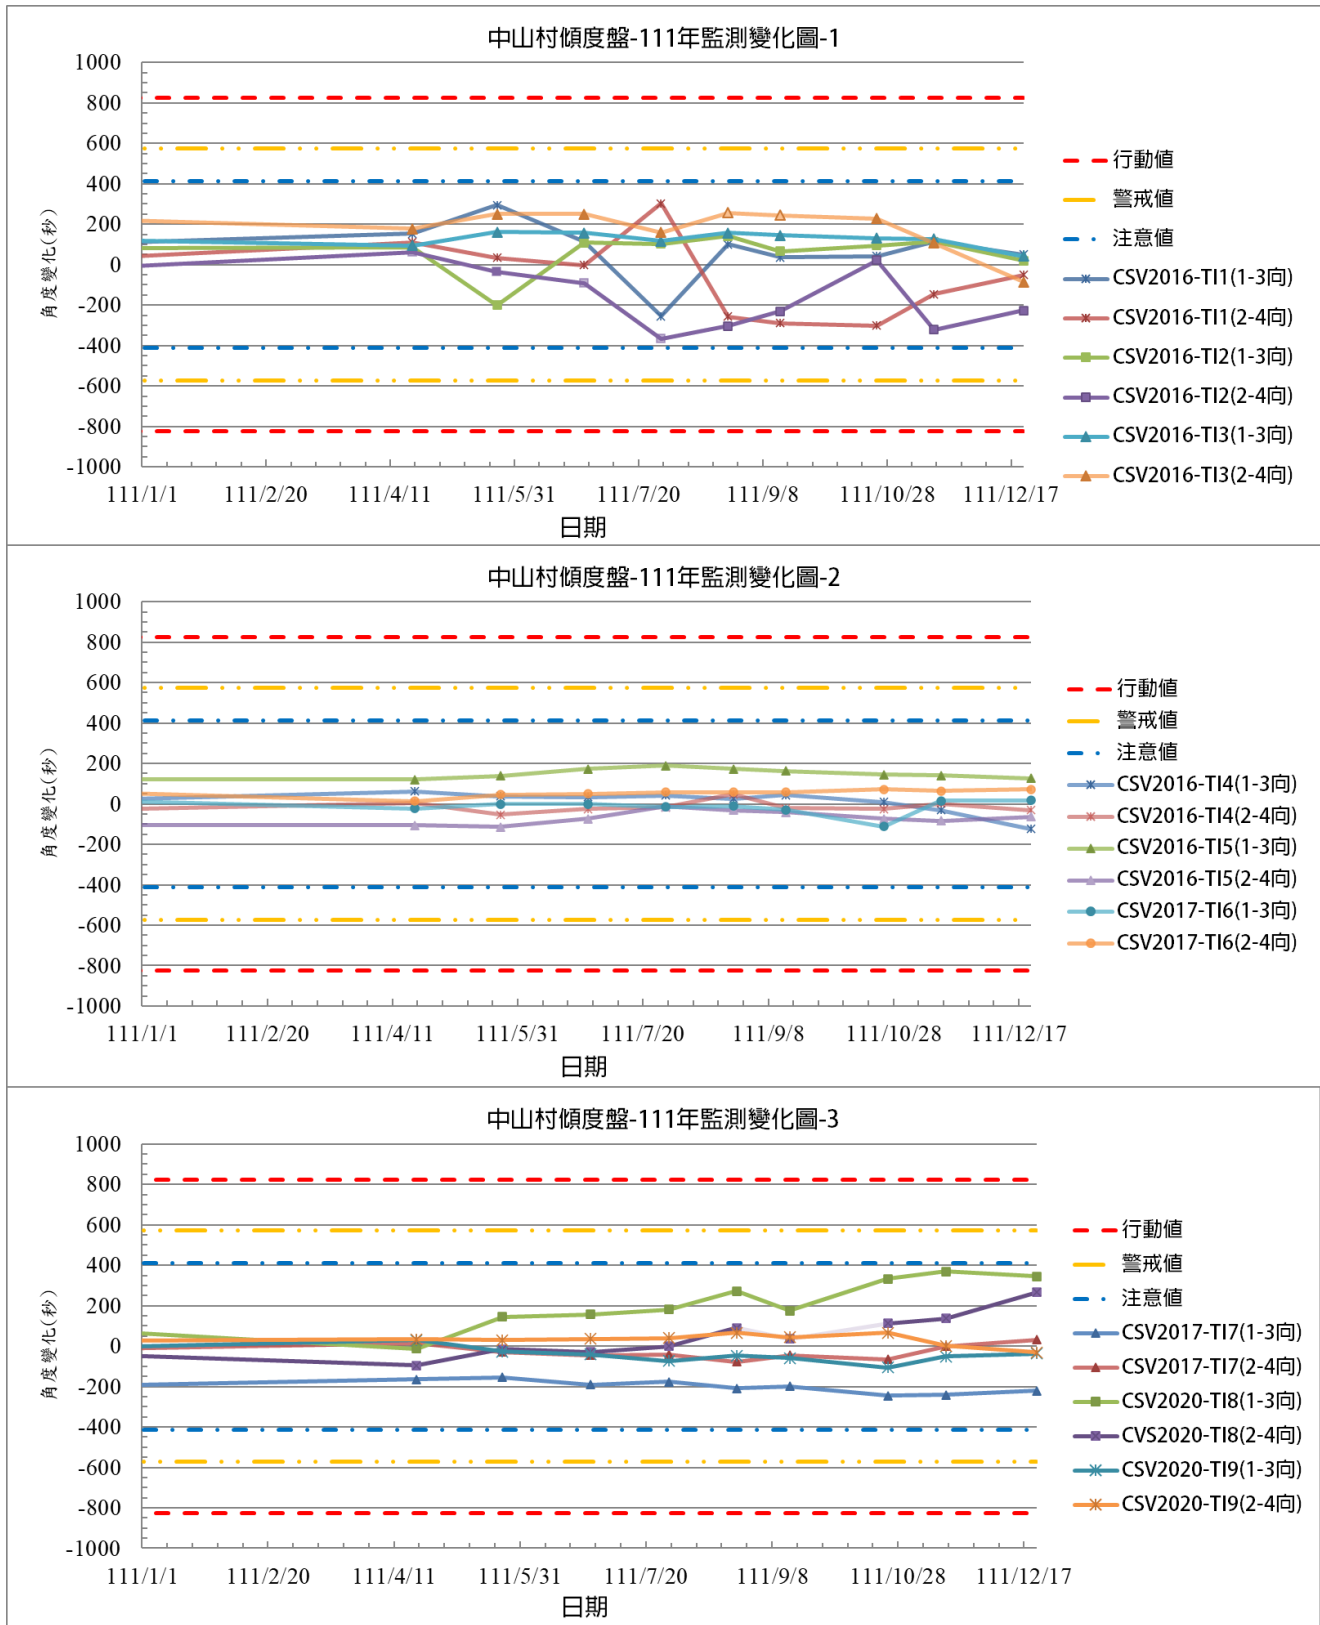
圖 4 中山村傾度盤歷時變化圖

D. 下圖為中山村傾度盤監測變化圖，監測結果顯示變化量皆在注意值內。

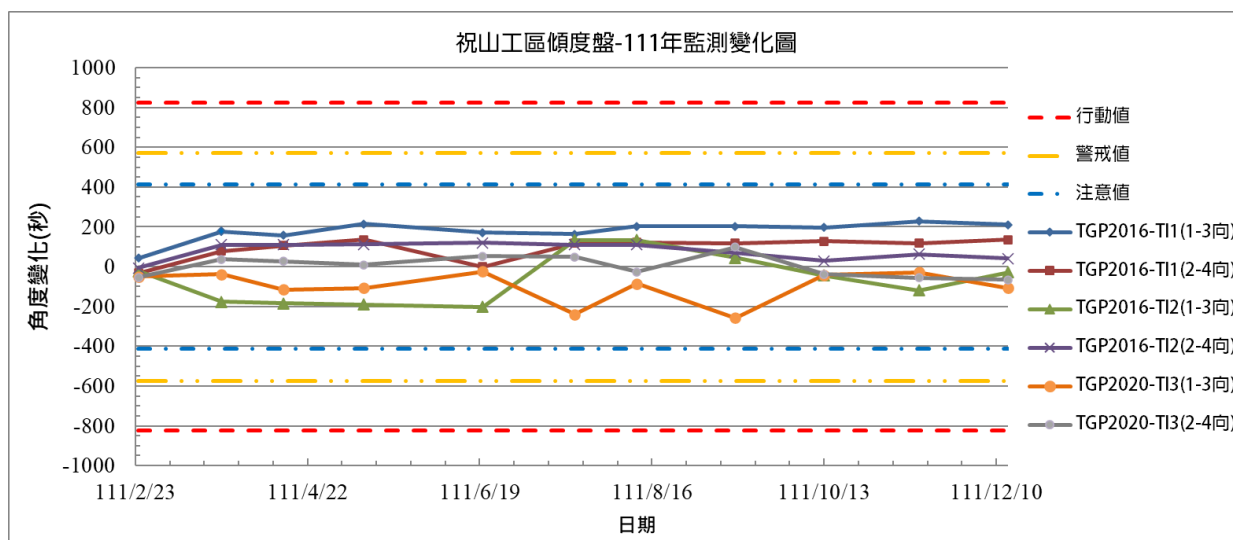
圖 5 祝山工區傾度盤歷時變化圖

- D. 下圖為祝山停機坪與觀日平台之傾度盤量測變化圖，監測結果顯示量測值皆未超出注意值。
