第三章 調查成果

3.3.1 祝山停機坪工區

3.3.2 阿里山中山村工區

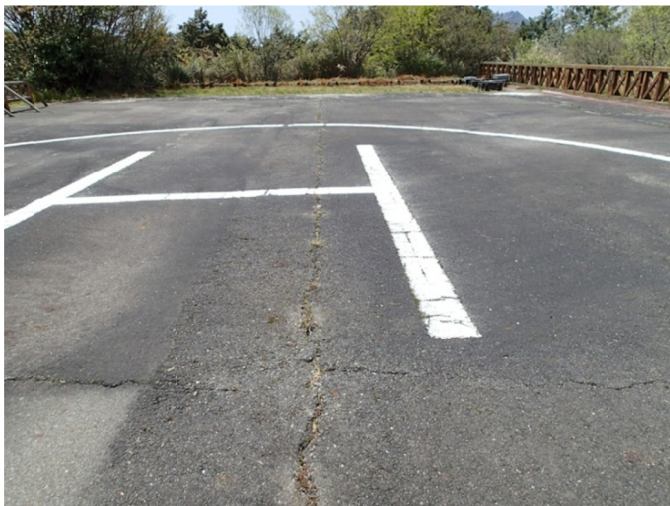
填補前

祝山停機坪位於阿里山森林遊樂區內山頂稜線的平台上，停機坪西南側屬於曾文水庫集水區，林木植生覆蓋良好，邊坡坡度較緩，傾角約 20° ；東北側屬於陳有蘭溪集水區，向源侵蝕侵發達，因莫拉克颱風影響，造成陳有蘭溪側下方大面積崩塌，邊坡坡度較陡，坡面傾角約 $33^{\circ}\sim 45^{\circ}$ ，停機坪及觀日樓平台目前因安全考量為封閉狀態。停機坪空拍照片如圖 3.4(空拍日期:105 年 4 月 6 日)。105 年現地踏勘時發現停機坪瀝青鋪面上存有十字形裂隙，其方向分別平行與垂直邊坡傾斜方向，並延伸至瀝青鋪面邊緣；為了解該既有裂隙是否有隨時間擴大，已於 105 年 9 月 20 日於平台瀝青鋪面裂隙安裝簡易裂縫觀察裝置，並做持續的紀錄至 105 年 12 月(平行與垂直坡面各一組)，裂隙於 105 年 9~12 月並無擴大情形發生。停機坪鋪面之十字形裂縫推測其發生原因可能為底部 PC 施工時之伸縮縫，受回填土不均勻沉陷所造成，目前該鋪面裂縫依照前期報告之規畫，已於 106 年 1 月重新創鋪完成，待後續觀察，現場照片如圖 3.5。

圖 3.5 祝山停機坪瀝青鋪面之十字形裂隙照片(現況已填補)

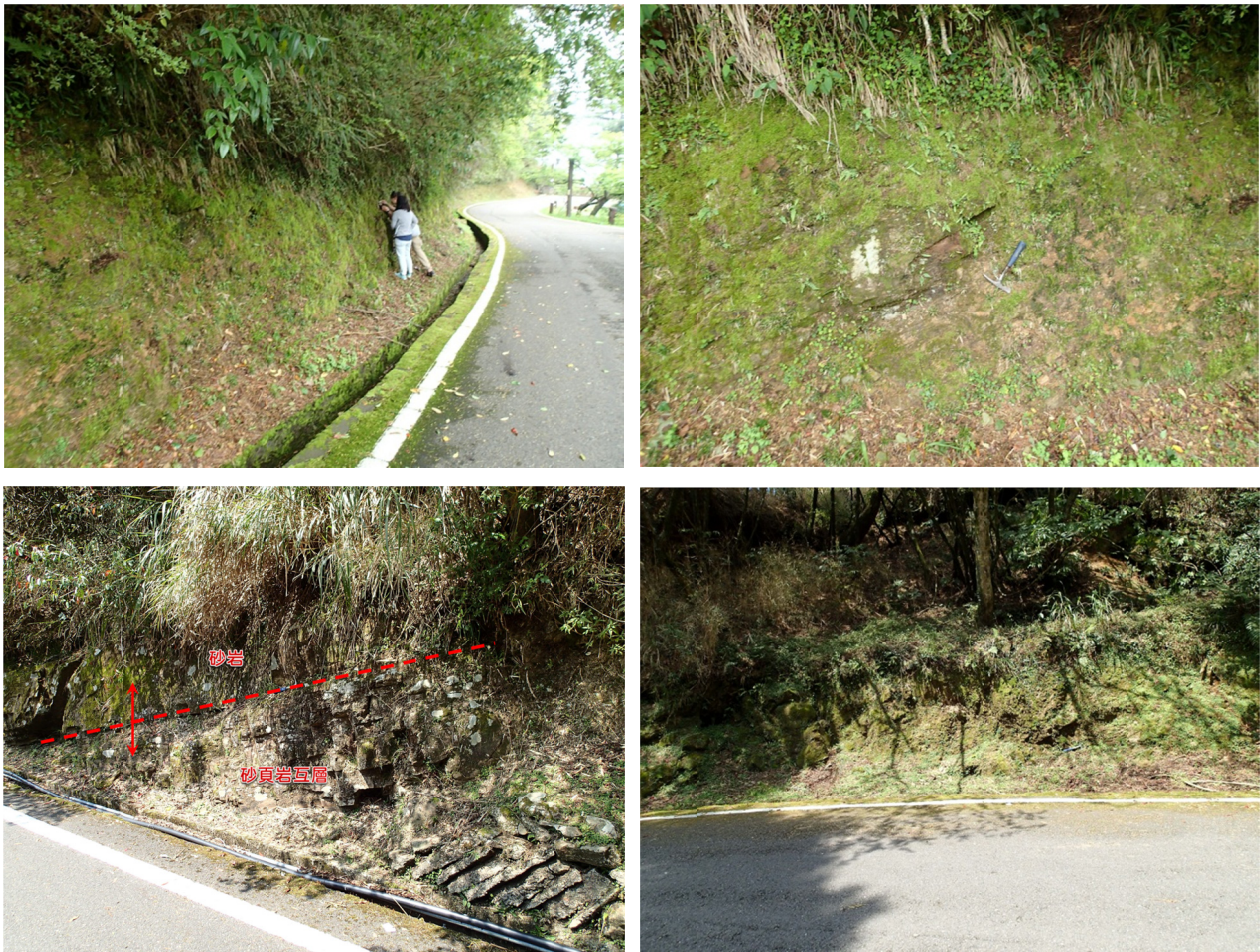
圖 3.7 祝山停機坪砂岩與砂頁岩互層岩盤露頭

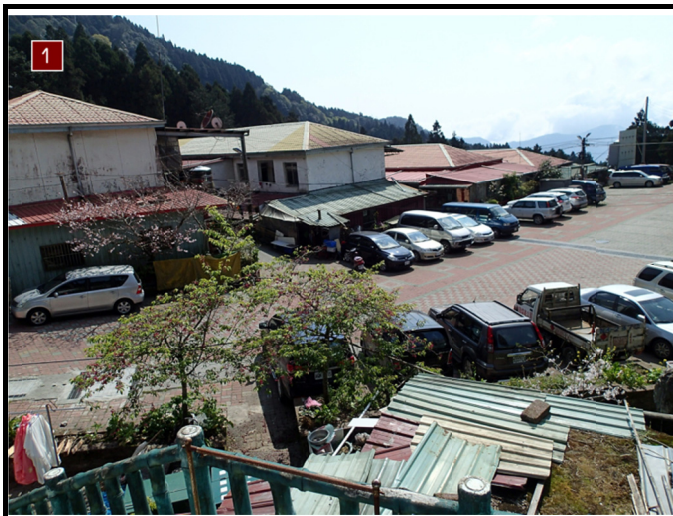
中山村建築物沿原地形分階段開挖回填而成小台階狀

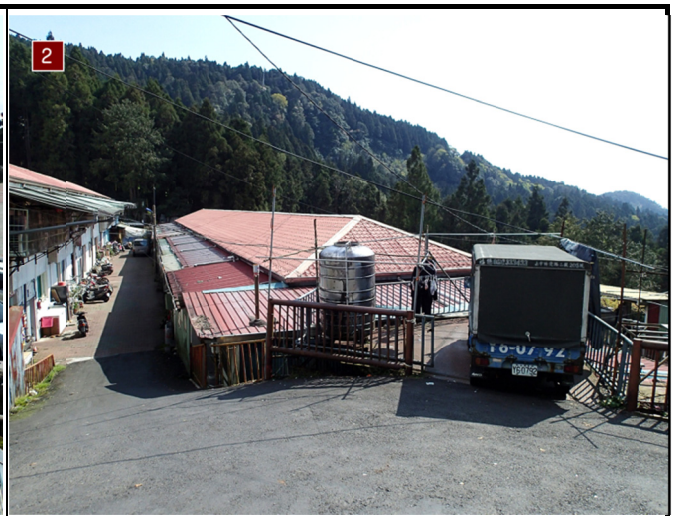
各階小平台間擋土牆安全欄杆已包覆鐵皮並加蓋作為村民生活空間，不易佈置傾度盤架

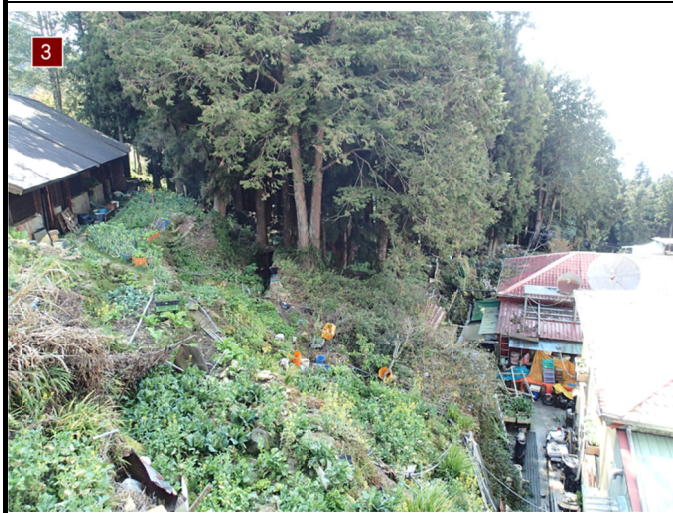
中山村南側房舍緊臨邊坡

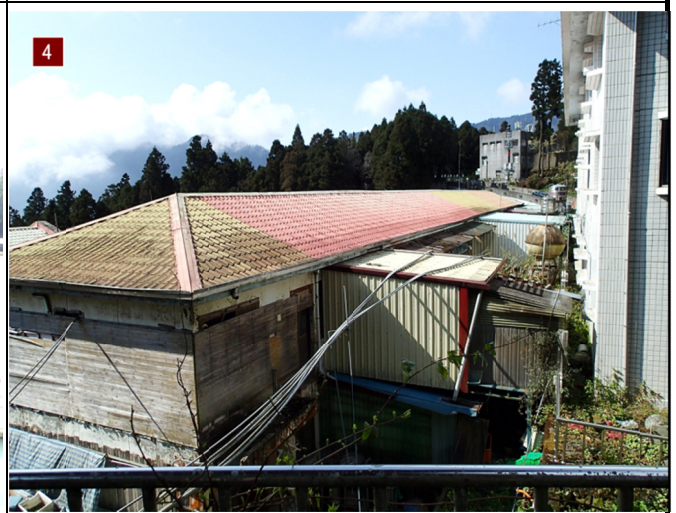
中山村建築物密度高且空間均已充份利用

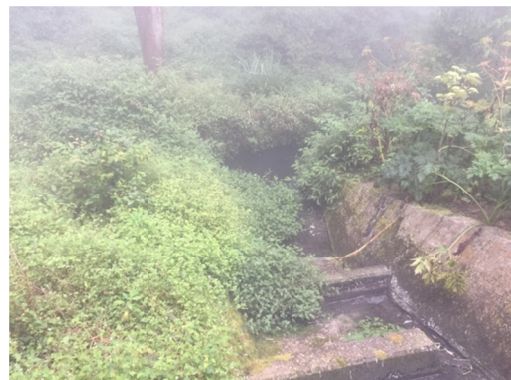
(c) 兩側排水溝終點漫流處

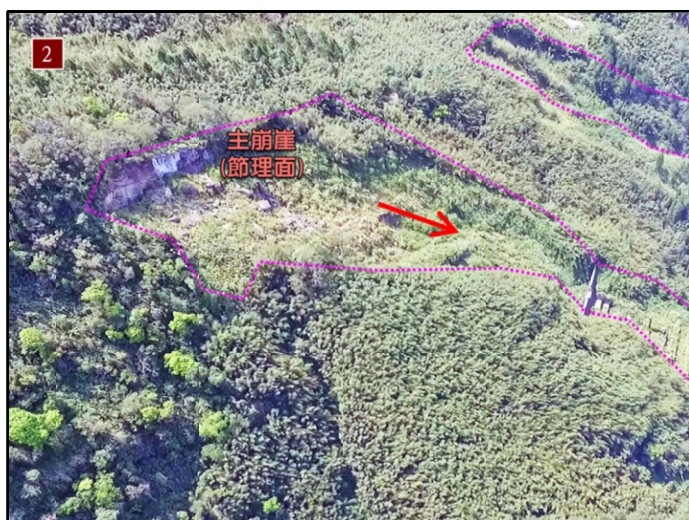
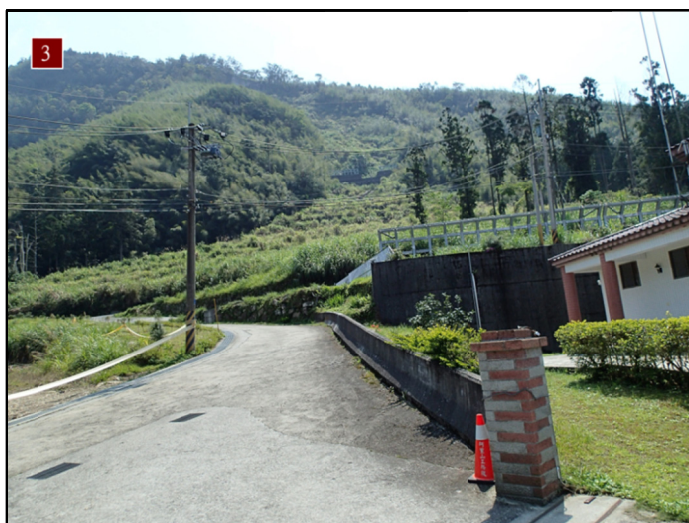
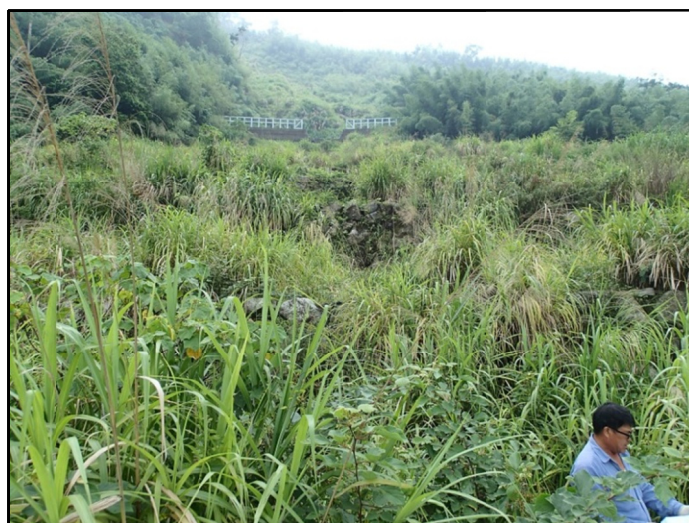
圖 3.24 奮起湖工作站現地勘查照片及後方崩塌整治區近照

奮起湖工作站東北側邊坡為景點十八羅漢洞，十八羅漢洞為新生代造山運動、地殼變動所留下的遺跡，該區域形成多處天然地塹及洞窟，在靠近坡頂之厚砂岩層因側向解壓產生多處平行於落崖方向的張力裂縫，在莫拉克風災帶來超大雨量水壓作用下，造成側邊岩塊崩落。經現地調查發現，該區裂縫兩側皆為岩盤出露且裂縫尺寸不一，依照「嘉義處轄奮起湖等地區安全監測及預警系統評估建置」(民國 102 年 12 月)的調查，其裂縫長度自 1.73 公尺至 34.65 公尺，寬度自 11 公分至 20.5 公分，深度自 0.2 公尺至 4.9 公尺深，長短不一。將奮起湖工作站坡頂張力裂縫位置疊套至正射影像後如圖 3.25。針對此一裂縫區奮起湖工作站已於較具規模之裂縫位置，安裝 6 處簡易裂縫計(其位置如圖 3.26)進行監測，監測頻率目前為每月一次。由 101 年 1 月至 106 年 10 月的觀測結果可發現，坡頂張力裂縫並無明顯擴張情形，僅裂縫計-編號 1 於 105 年 3 月 1 日量測時有 0.3 公分的變異，其歷次量測資料及裂縫尺寸變位量請見圖 3.10。

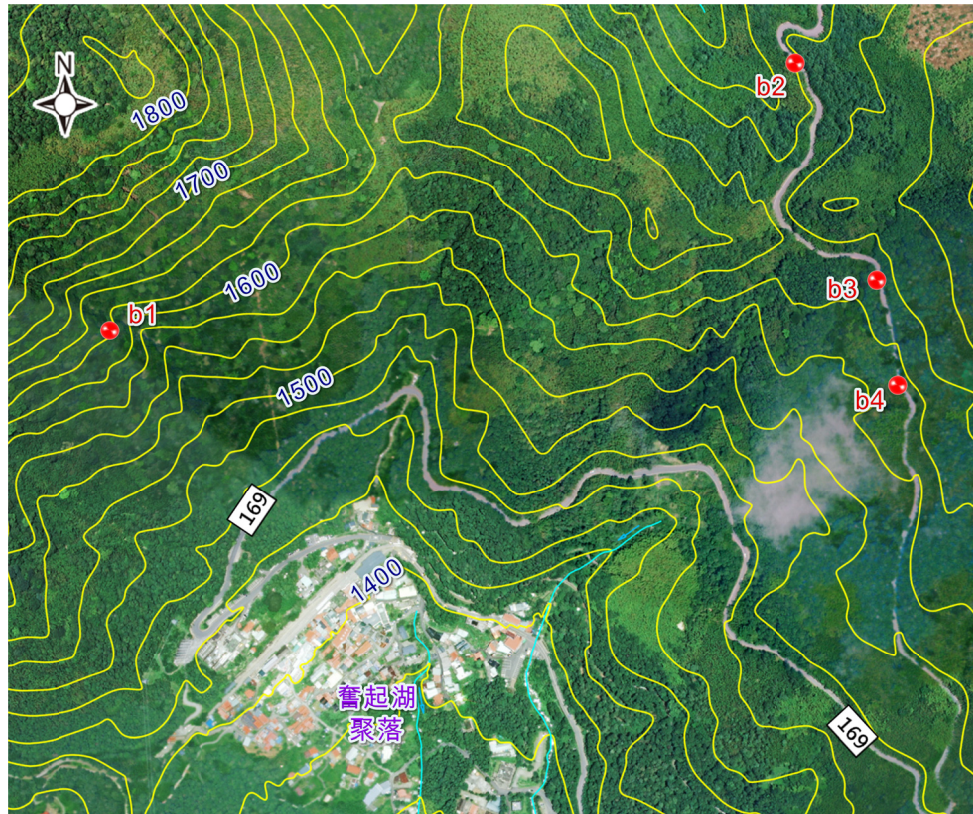
圖 3.36 光崙山工區露頭調查位置與結果

光崙山工區周邊可見砂岩及砂頁岩互層之岩盤露頭，工區周邊露頭調查位置及結果如圖 3.36 所示，層面露頭照片如圖 3.37，以地質羅盤量測層面位態並統計層面平均位態為 $N20^{\circ}E/33^{\circ}NW$ ，本次現地地表地質調查結果與五萬分之一台灣區域地質圖-雲林(第二版)於光崙山工區附近所顯示之資料相近($N20^{\circ}E/40^{\circ}NW$)。

編號	層面位態
b1	$N20^{\circ} E/50^{\circ} NW$
b2	$N20^{\circ} E/30^{\circ} NW$
	$N10^{\circ} E/50^{\circ} NW$
b3	$N30^{\circ} W/30^{\circ} SW$
b4	$N30^{\circ} W/30^{\circ} SW$
